灯塔德昊混凝土有限公司“5·28”一般机械伤害事故调查报告

2022年5月28日14时50分左右，灯塔德昊混凝土有限公司泵车在瓦轴辽阳轴承制造有限责任公司高端轴承智能化工厂扩建项目施工场地内泵送混凝土过程中，发生一起机械伤害事故，事故造成1人死亡，直接经济损失约150万元。

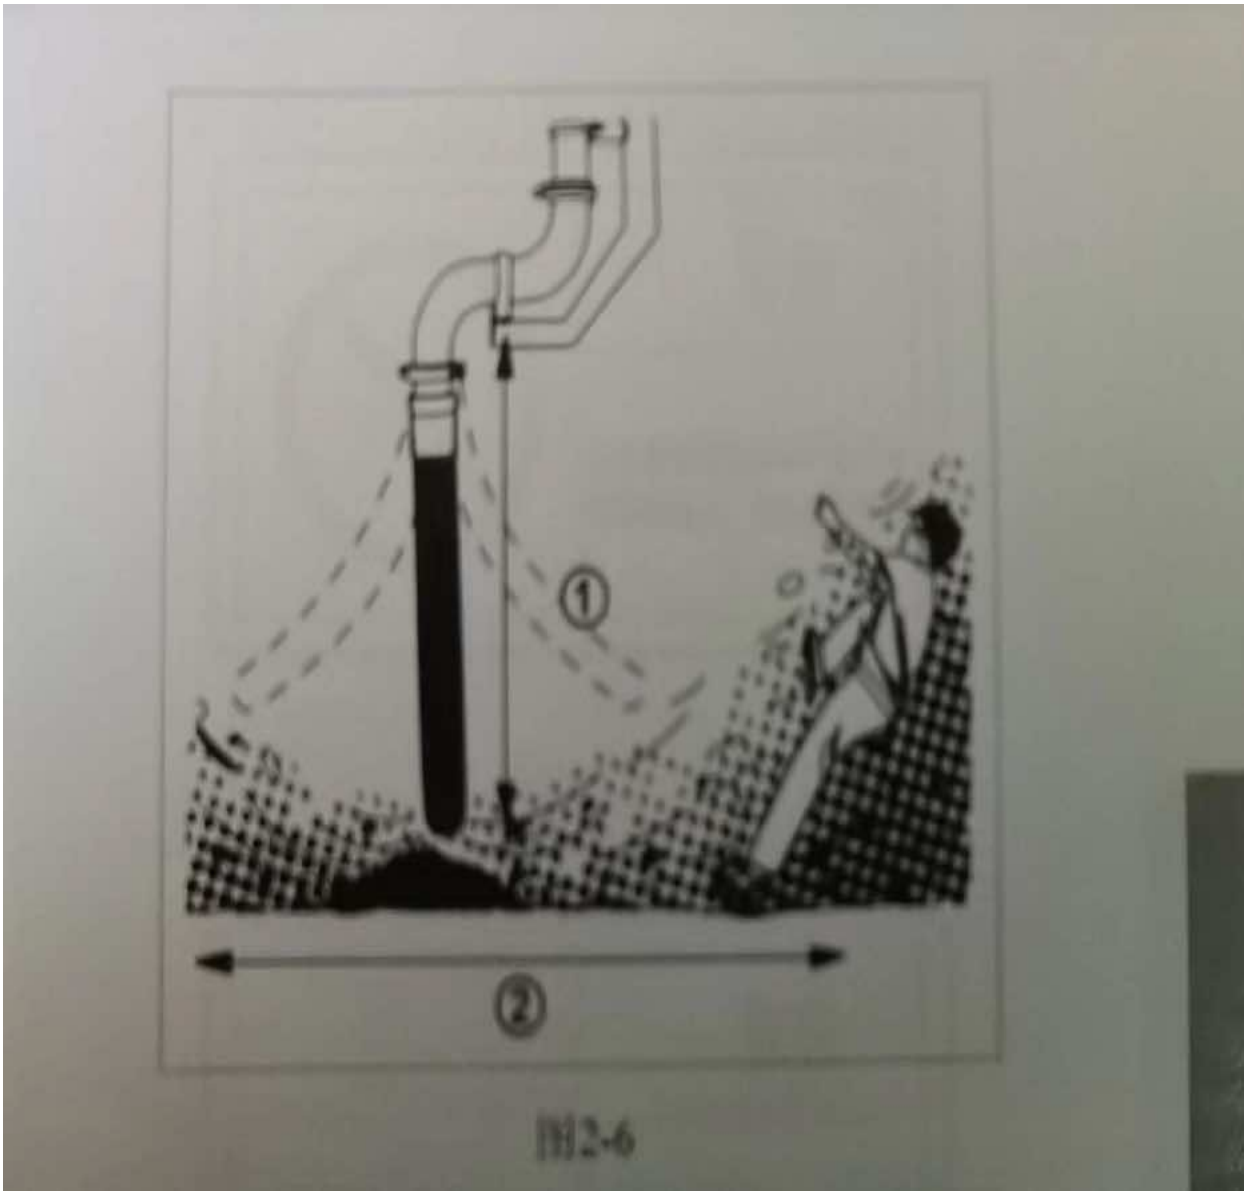
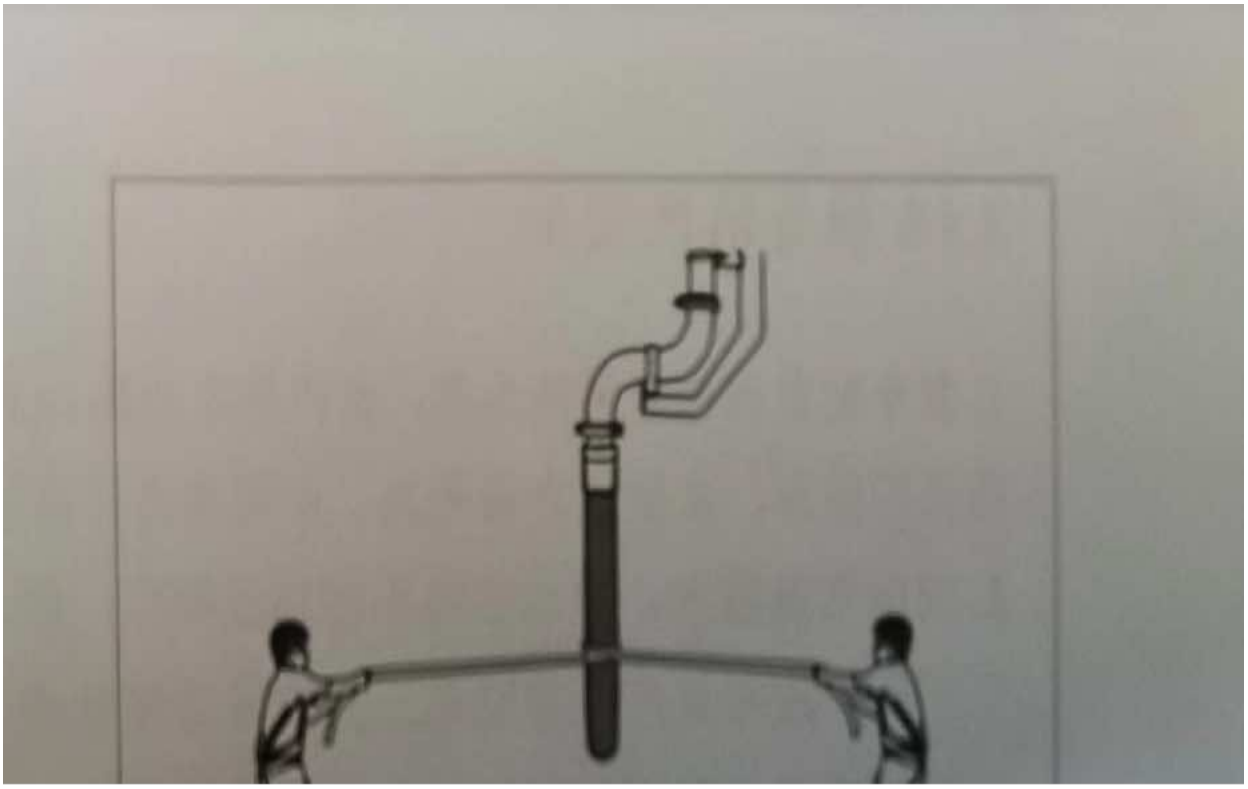
图2-6

2.4.1 第三条第二项 启动泵送后，由于空气内含杂物或臂架的突然运动，使末端软管摇动，也会对操作人员造成一定的伤害。危险情形如图2-6所示

启动泵车时的危险区就是末端软管能摇动出的周围区域。区域直径是末端软管长度的两倍。假设末端软管最大3m，则危险区=2×末端软管长度=6m。
