宏伟区辽宁忠旺集团有限公司“2·21”一般物体打击事故调查报告

宏伟区辽宁忠旺集团有限公司
“2·21”一般物体打击事故调查报告

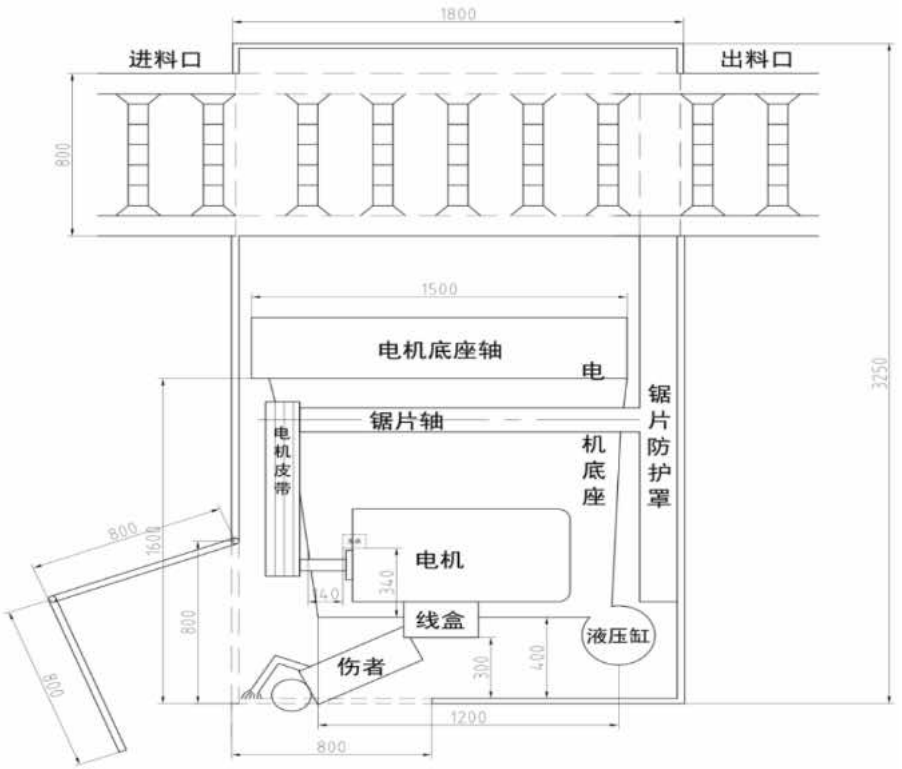
图1 事故现场（锯箱照片）

事故现场位于7＃自动锯切生产线锯箱内。该生产线为铝材生产线专用配套设备，2012年7月购建的佛山科立圆锭锯切机组，型号B5302W，由平移上料、锯切主机、短锭卸料三部分组成，生产线外形尺寸19.7m×12.5m×5.3m。7＃锯锯箱位于车间内东南侧，距南3门（东）14.5m，距东墙3.4m，外形尺寸325mm×180mm×300mm。电机底座处于零位时，底座外沿距机箱内壁400mm，距地面高度150mm，电机线盒外沿距机箱内壁300mm，距地面高度400mm。机箱内门口处有一用于硬支撑的槽钢和一柄8磅带柄大铁锤，槽钢外形900mm×150mm×50mm。见图1、图2。

因1月29日处理8＃锯故障时挪用过7＃锯液压主缸，在更换7＃锯液压主缸时，用槽钢点焊在电机底座上，垂直支撑于地面。2月21日7＃锯当天试锯前，张晓雷在没有启动液压机或用桥吊将电机吊起的情况下，用大铁锤将垂直用于支撑的槽钢砸脱，造成重量超过1吨的电机及底座整体坠落至零位，是此次事故发生的直接原因。

熔铸分厂要根据本单位生产实际情况，加强维修作业安全管理，制定有针对性的设备维修制度和安全操作规程，强化维修作业过程管理，进一步明确维修现场负责人安全管理职责，强化安全交底工作，避免出现现场安全管理漏洞。
