辽宁政润建筑工程有限公司“4·29”一般高处坠落事故调查报告

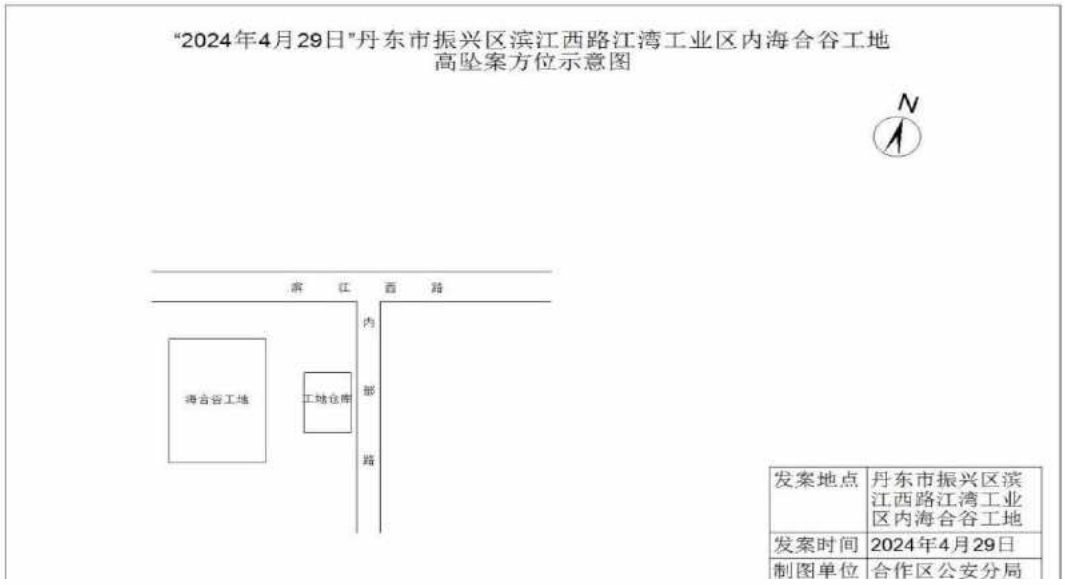
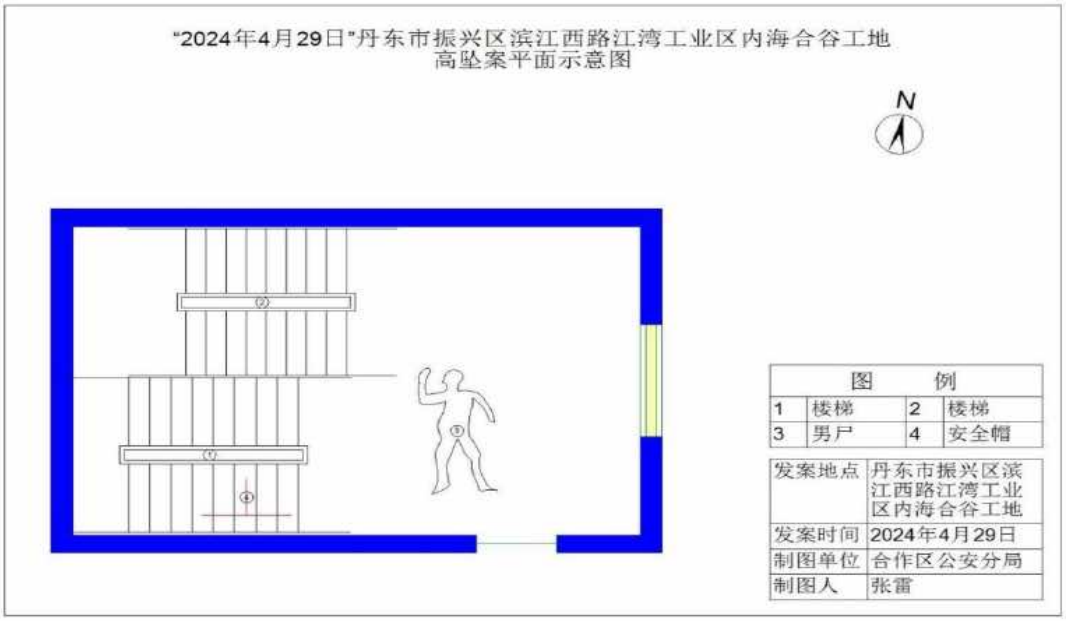
（三）事故现场简要图和作业流程

2024 年 4 月 29 日，施工人员李某、汪某由安全员庄某经技术交底后，安排在 5 号厂房 8 层楼梯间两侧各自进行内墙面拍浆作业。13 时 20 分左右，汪某突然听见扑通一声的声响，便跑到李某作业地点查看情况，发现李某掉落在 7 层缓步台，喊他几声但没有回音。汪某马上给工长打电话报告情况。随后政润建筑公司安全员庄某等赶到作业现场，此时李某头部着地出血、昏迷不醒。庄某便拨打 120 急救电话和 110 报警电话，并向合作区建设局报告。120 急救人员于 13 时 40 分到达现场，现场确认李某已无生命体征，随后将李某的遗体送往殡仪馆。

政润建筑公司所搭设脚手架的防护栏杆未按照《建筑施工高处作业安全技术规范》的要求[1]进行固定，李某在8层平台进行拍浆作业时倚靠的防护栏杆受力发生掉落，由于身上未系安全带，李某顺势随着栏杆从8层跌落到7层平台并头部着地，坠落高度约4.5米。

（一）政润建筑公司要切实加强作业现场的安全管理，按照要求规范搭建脚手架和临边防护栏杆；要监督、教育从业人员按照使用规则佩戴、使用安全带等劳动防护用品；要对作业现场进行经常性的安全检查，认真排查整治存在的事故隐患和违章作业行为，杜绝因违章作业行为导致发生事故。
