道里斯大林沈阳龙盛德源商贸有限公司“11·23”一般高处坠落事故调查报告

2025年11月23日9时40分许，位于尚志大街141号的中国农业发展银行（黑龙江省分行）内发生一起高处坠落事故，造成1名工人受伤，直接经济损失约21.06万元人民币。

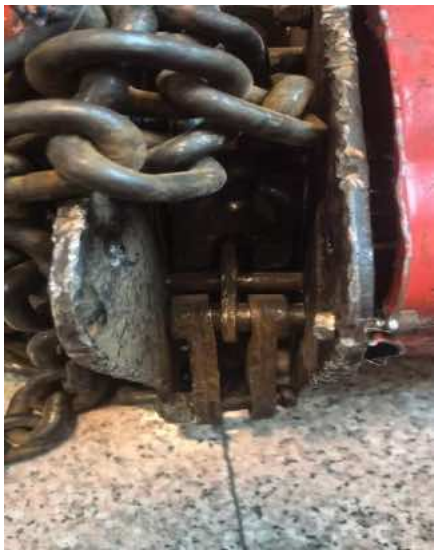
5. 事故发生时，轿厢被吊至12楼进行轨道拆装作业，5吨电动葫芦的钢索突然脱落，导致轿厢坠落至地下室（负一层）。轿厢顶部距一层地面高度为3.154米。作业人员未采用双钩安全绳

交替挂扣方式作业，恰巧在更换挂点时随轿厢一同坠落;

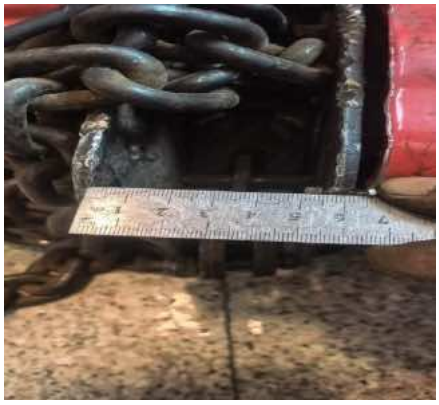
事故电动葫芦钢索导轨槽

6. 经专家组对比检验，事故电动葫芦的钢索保险销已脱落钢索导轨槽发生严重变形，其中脱落处的槽宽变形超过正常尺寸10mm。该变形导致曳引钢索从导轨槽中脱出，引发轿厢及人员坠落。

（正常电动葫芦）　　（事故电动葫芦）

正常宽度 45mm

事故电动葫芦导轨槽

钢索脱落变形位置槽宽 55mm

施工单位采用单根角铁固定的电动葫芦吊索牵引电梯轿厢，施工人员站立于轿厢顶部作业时将拆卸的钢轨堆放在轿厢内，造成轿厢重心偏移与失稳，在其晃动时电动葫芦钢索从导轨槽中脱出，导致轿厢坠落是该起事故的直接原因。

4.严格设备设施管理：建立安全设备台账，对投入使用的设备严格把关，定期检验维护，杜绝使用不合格产品。
