阜新蒙古族自治县东梁镇西五道桥子村周某某家“4.17”亡人火灾事故延伸调查情况的报告

阜新蒙古族自治县消防救援大队

2025 年 5 月 22 日

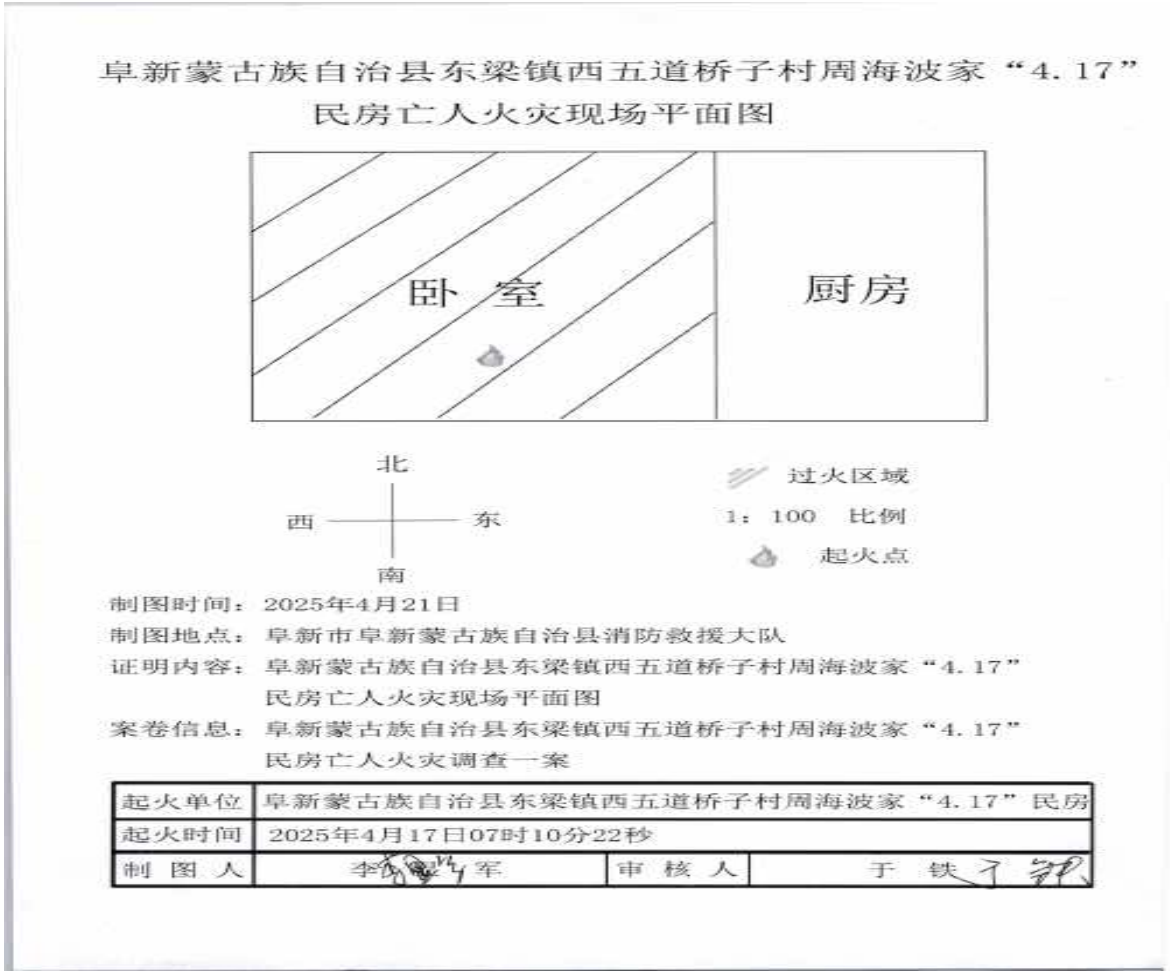
阜新蒙古族自治县东梁镇西五道桥子村周某某家位置示意图
