漳平拱桥石笋坑煤业有限公司
石笋坑煤矿“9·14”一般顶板事故调查报告

经调查认定，石笋坑煤矿“9·14”一般顶板事故是一起**煤矿违规探煤掘进，作业人员违章空顶作业，工作面直接顶矸石突然离层脱落，砸压作业人员导致的生产安全责任事故。**

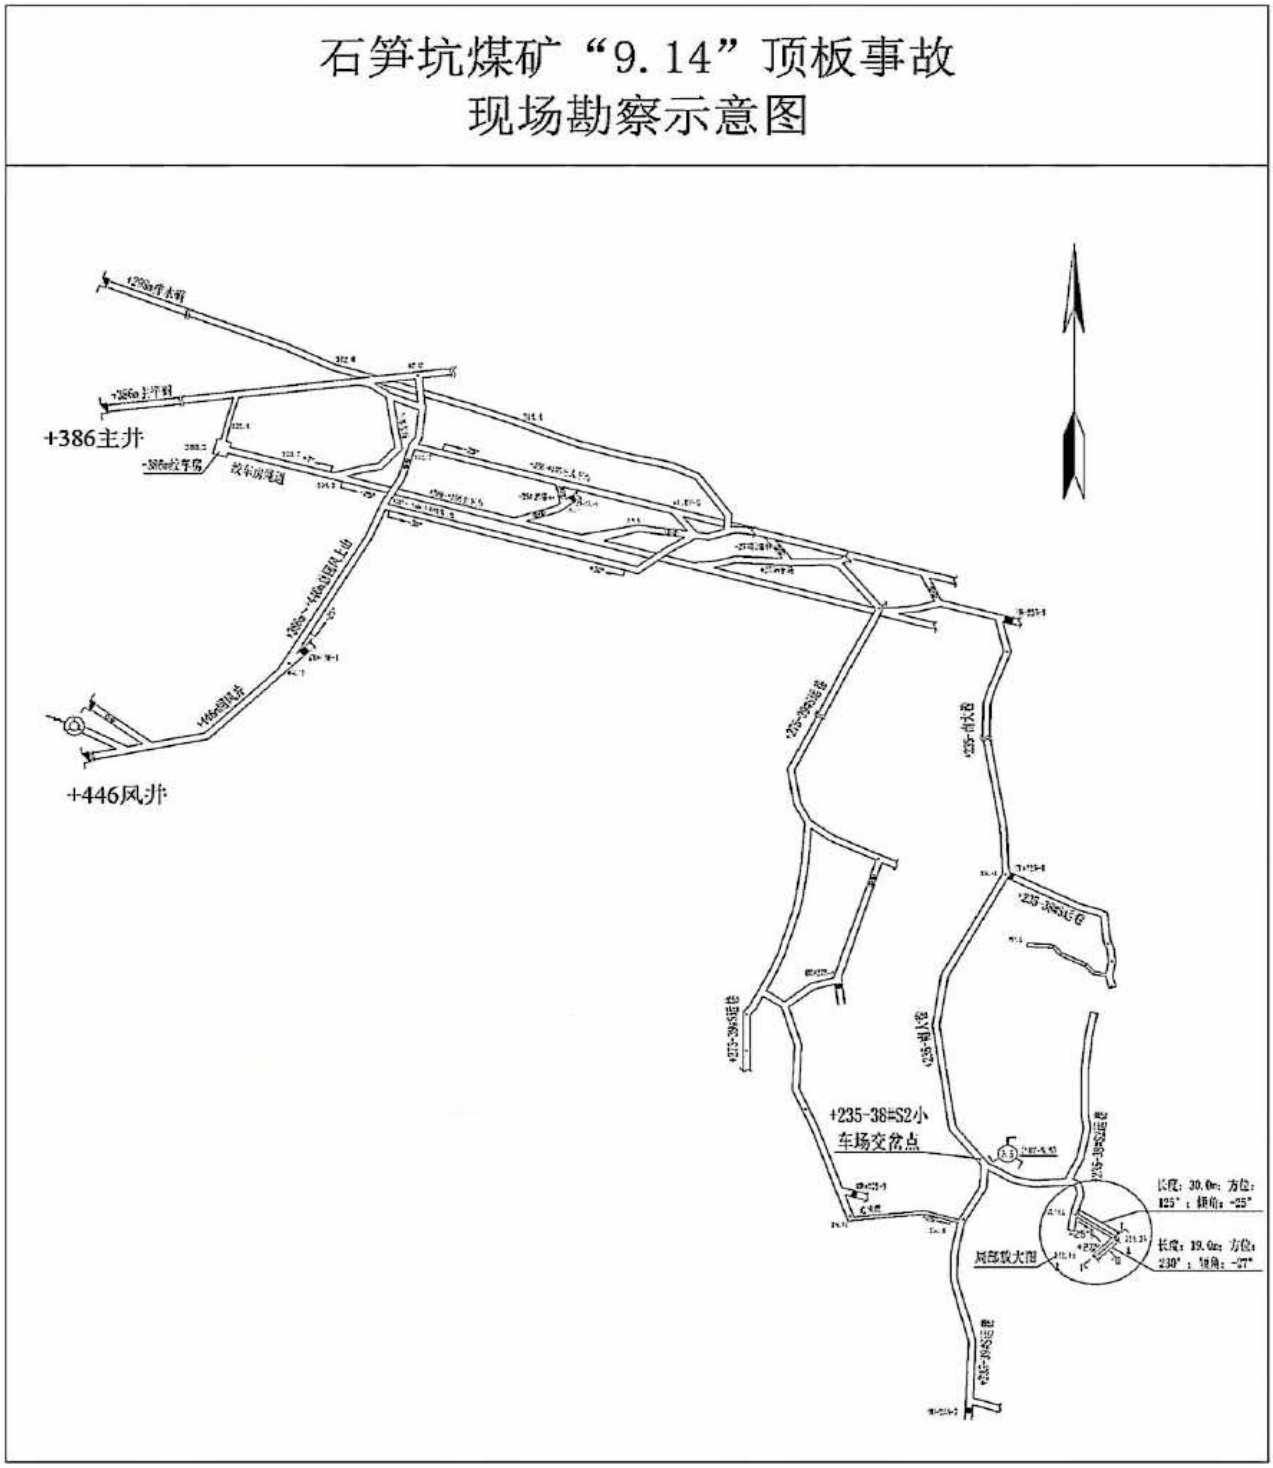
图1

矿井划分三个水平，分别为第一水平+446m～+386m，第二水平+386m～+195m，第三水平+195m～±0m。第一水平已开采完，第二水平共划分为5个区段，分别是+351m区段、+315m区段、+275m区段、+235m区段和+195m区段。目前最低开拓水平为+195m，生产区段布置在+235m、+275m。设计的采煤方法为走向长壁采煤法，爆破落煤，搪瓷溜槽溜煤，单体液压支柱支护（煤层厚度0.8米以下采用木支护），采用全部垮落法管理顶板。（详见图1）

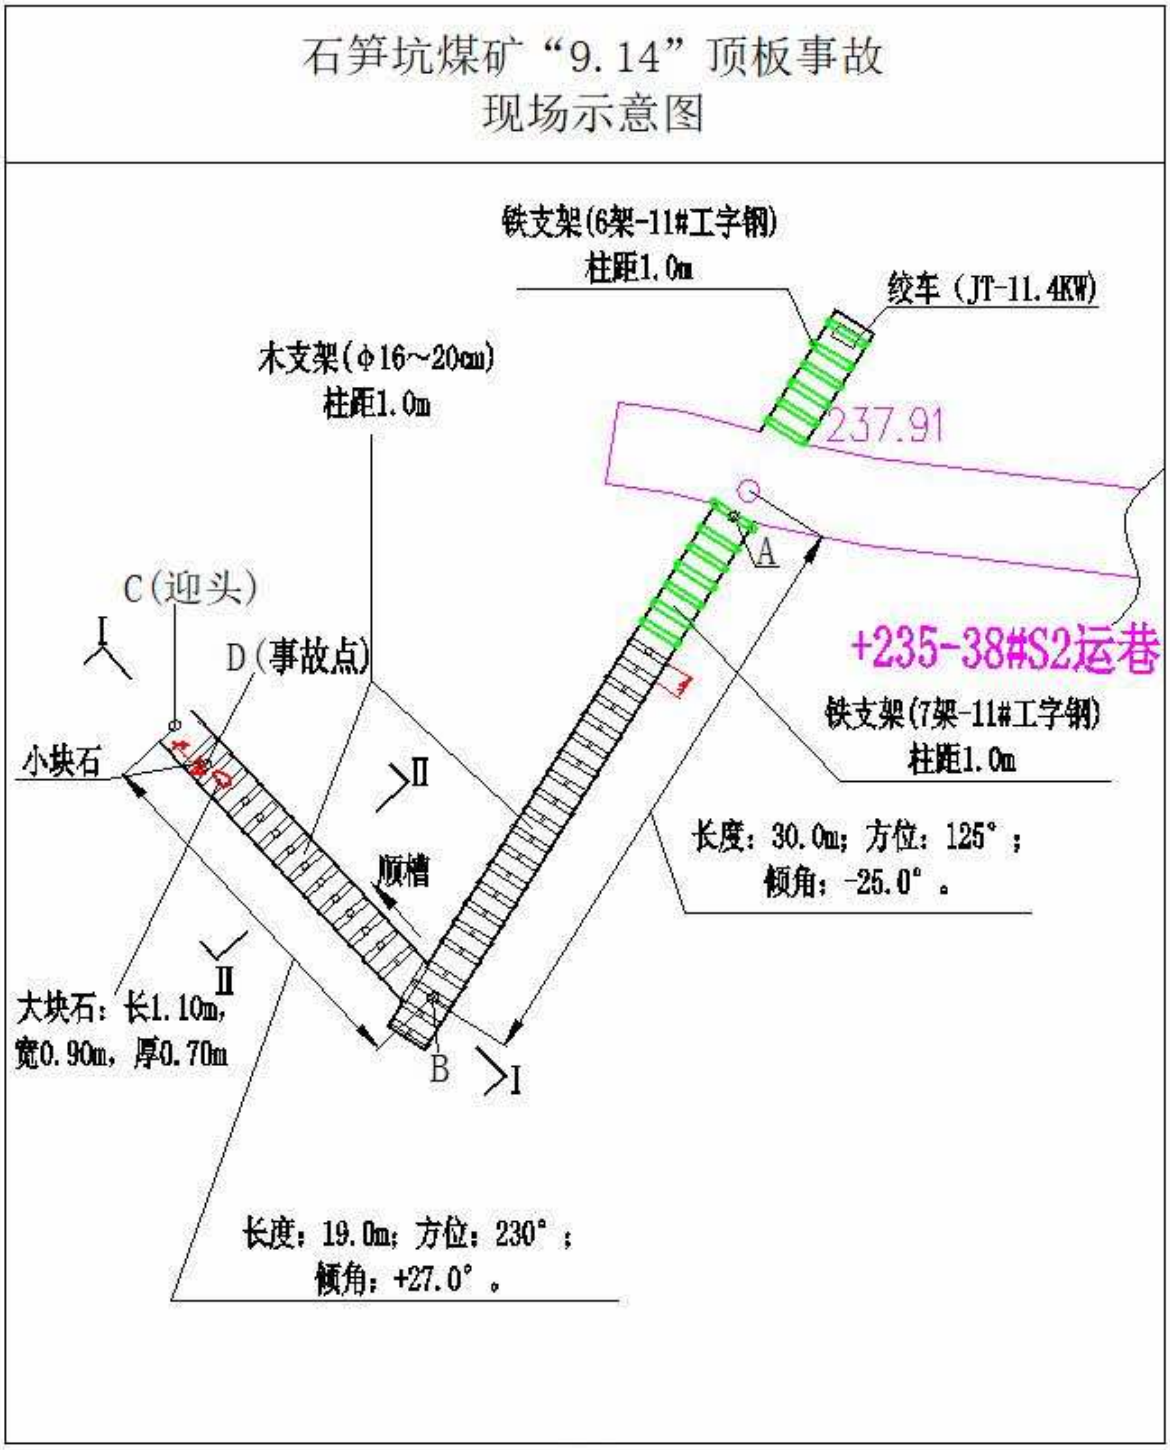
图2

经核实，事故地点为+235m-38#S2下山探煤掘进工作面。该工作面位于+235-38#S2运巷内，AB段为沿38#煤层下山（详见图2），方位125°，倾角-27°，巷道长度30米，断面上宽1.6米、下宽1.8米、高1.6米，支架间距约0.9米；下山口部安装JD-11.4型调度绞车提升，使用自制的铁皮滑车运输煤炭；下山底部沿38#煤层拉顺槽，方位230°，倾角-27°，巷道长度19米，为“单腿下山”。CB段为沿38#煤层顺槽，巷道长度为19米，方位230°，倾角+27°；开口处煤层厚度约1.1米，沿顺槽迎头方向，煤层逐渐变厚，迎头煤层厚度约1.7米。该工作面未向漳平市煤炭行业服务中心报备，未安装安全监测监控系统、人员定位系统和防尘供水管路、通讯电话等。

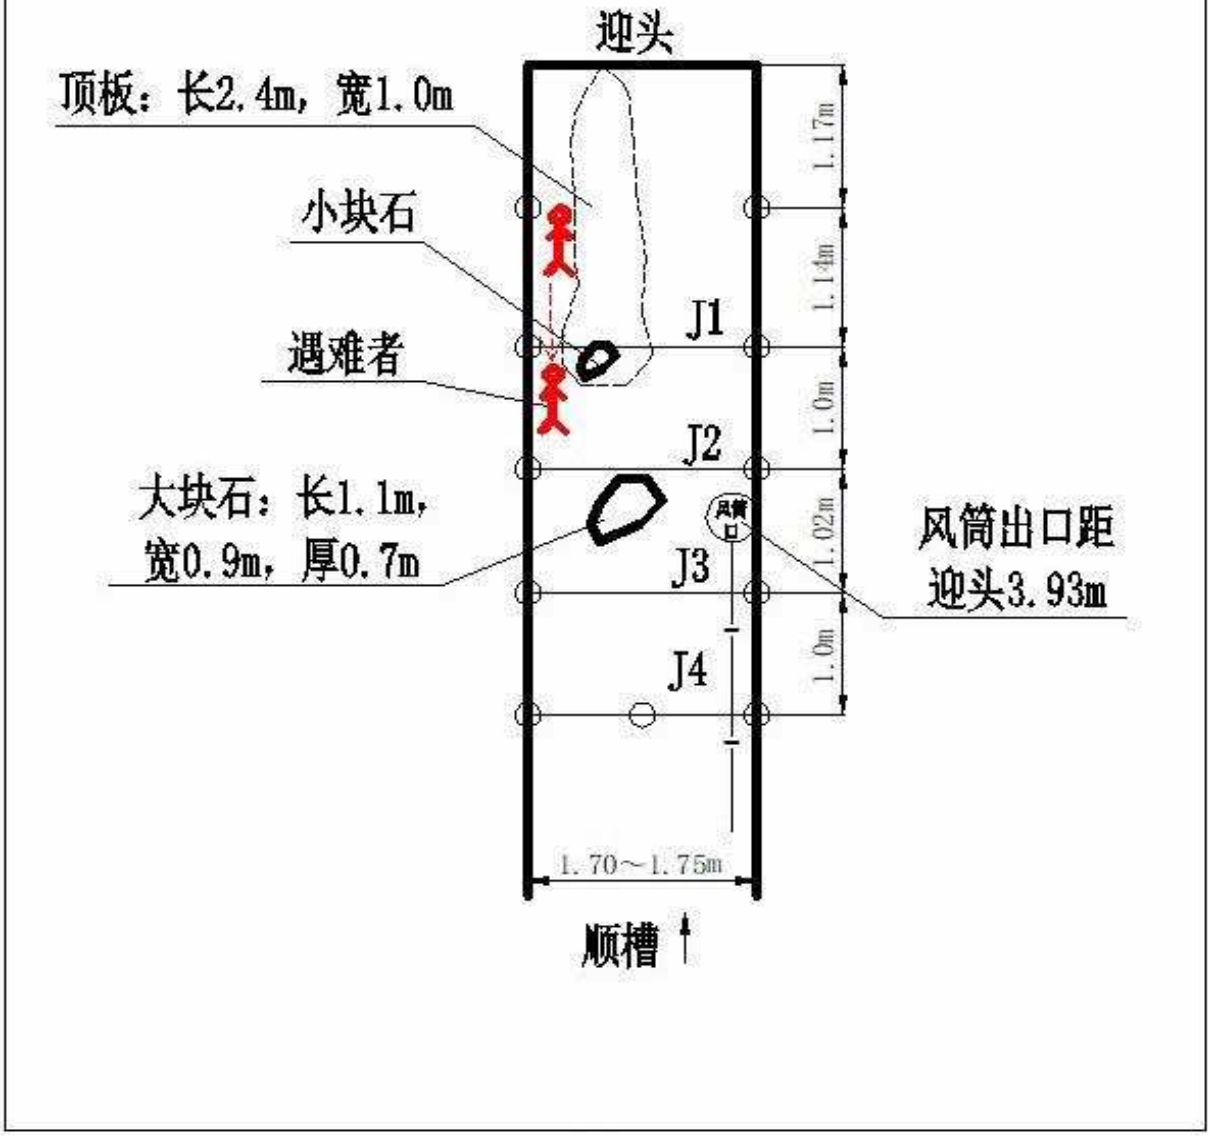
图 3

某入井，7 时许到达工作面，罗某某负责在+235m 调度绞车点开绞车提升及装运煤炭，刘某某和王某某负责在迎头沿煤掘进作业。开工后，刘某某和王某某在距迎头约 1.91 米的 J1 支护处，使用柱径约 0.08 米的圆木架设二根超前杆控顶，随后开始用风镐落煤掘进。9 时许，当班安全员邓某某到达迎头检查，此时刘某某在迎头作业，王某某在旁边做辅助工作，经检查未发现安全隐患和问题，交代相关注意事项后离开。刘某某和王某某两人沿煤掘进约 0.4 米，出煤 3 矿车，此时 J1 支护距离迎头约 2.31 米；他们俩在距迎头 1.17 米（距 J1 支护约 1.14 米）的巷道两帮挖好支架腿窝并架好支柱柱腿，刘某某站在巷道左侧（沿迎头方向）丈量支架横梁长度，王某某在右侧（沿迎头方向）协助。10 时许，刘某某站立的左上方顶板突然脱层垮落，先垮落的大块矸石压断超前杆并砸在刘某某后背腰部，翻滚落到 J2 与 J3 支架间，刘某某因受撞击滑退至 J1 支架左侧处于半跪状态（头部朝迎头方向），腰部以下被后垮落的细碎矸石覆盖。

顶板垮落后，瓦检员陈某斌来到工作面准备检测瓦斯，王某某正用手扒覆盖在刘某某下半身的细碎矸石，看见陈某斌，王某某吩咐陈某斌返回顺槽口取来三角耙，随后与陈某斌一起将刘某某身上的矸石清理掉后将其抬到安全状况良好的 J3 与 J4 支架间。（详见图 3）

煤矿违规探煤掘进，作业人员违章空顶作业，工作面直接顶矸石突然离层脱落，将作业人员砸压致死。
