嘉陵都尉四川江龙汽车零部件有限公司“4·25”一般机械伤害事故调查报告

嘉陵都尉四川江龙汽车零部件有限公司“4·25”
一般机械伤害事故联合调查组
2026 年 8 月 24 日

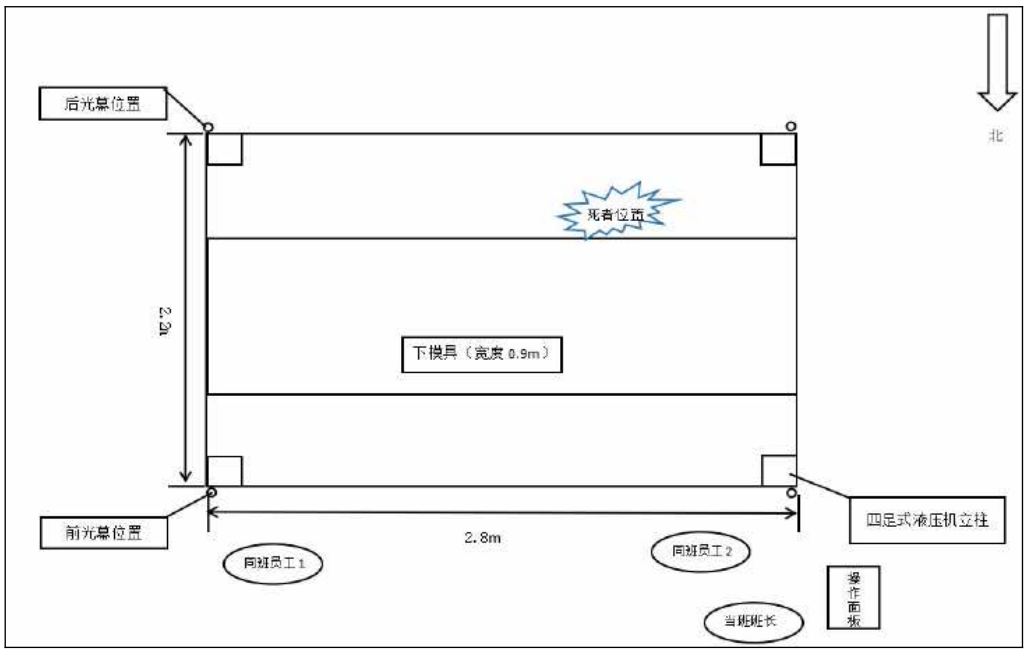
图 2 事故现场示意图

2026年4月24日20时30分，江龙公司员工陈某、苟某、弋某、康某4人开始上班，他们使用251205号液压机从事发泡工作，其中康某在液压机后面负责埋铁和抹平发泡料的工作，陈某负责吹表皮和操作液压机，苟兵和弋大伟负责剪玻纤和封胶带。25日2时30分许，陈某在背身距液压机3米远的地上拿表皮时，听到“啊”的一声，转身查看发现康某的头部被液压机滑块压到模具里，陈某立即按紧急回程按钮但机器无响应，他又将机器重启，3秒后再按紧急回程按钮将滑块升上去，陈某等工人到平台查看康某的情况，发现其已倒地失去意识，后经120现场抢救无效，宣布死亡。

康某违反设备安全操作规程，在液压机运行时从后面违规进入工作台内，未佩戴安全帽，将头伸进滑块下，导致其被挤压致死。
