“03·26”福田区中国凤凰大厦死亡事故调查报告

2020年3月26日19时许，位于福田区深南路2008-7号中国凤凰大厦3栋103号深圳市福田区微咖咖啡店发生一起触电事故，造成1人死亡。

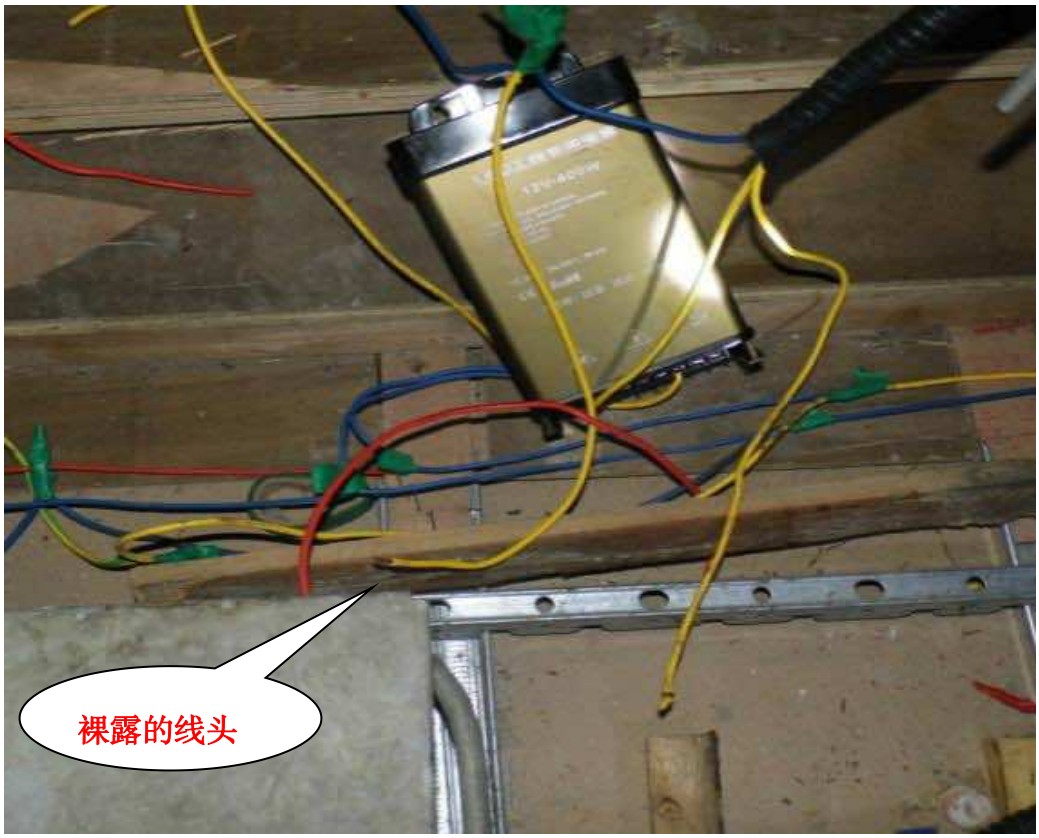
检修口入口处

（图一）咖啡馆大门口地下放着的一个旧的电源转换器由此证明维修工在从事电器作业

（图二）室内墙面三联单项面板开关，从保留原状看是处于合闸开启状态（从事带电作业）。

（图三）从室内吊顶天花板进入口至广告灯箱电源转换器安装位置有 4.5 米的距离，上方最大高度是 0.9 米。

（图四）吊顶天花板内有空调风机管、消防水管、电源线导管、支吊架、杆、角钢等和其他众多的杂物，进入到维修点必须匍匐才能进出（维修工发生事故点）。

（图五）现场发现有部分电源线组没有穿管保护，铜芯线裸露在吊顶天花板上面。
