宝安新桥升光工业园升级改造工程“12·1”（2024年）一般其他伤害事故调查报告

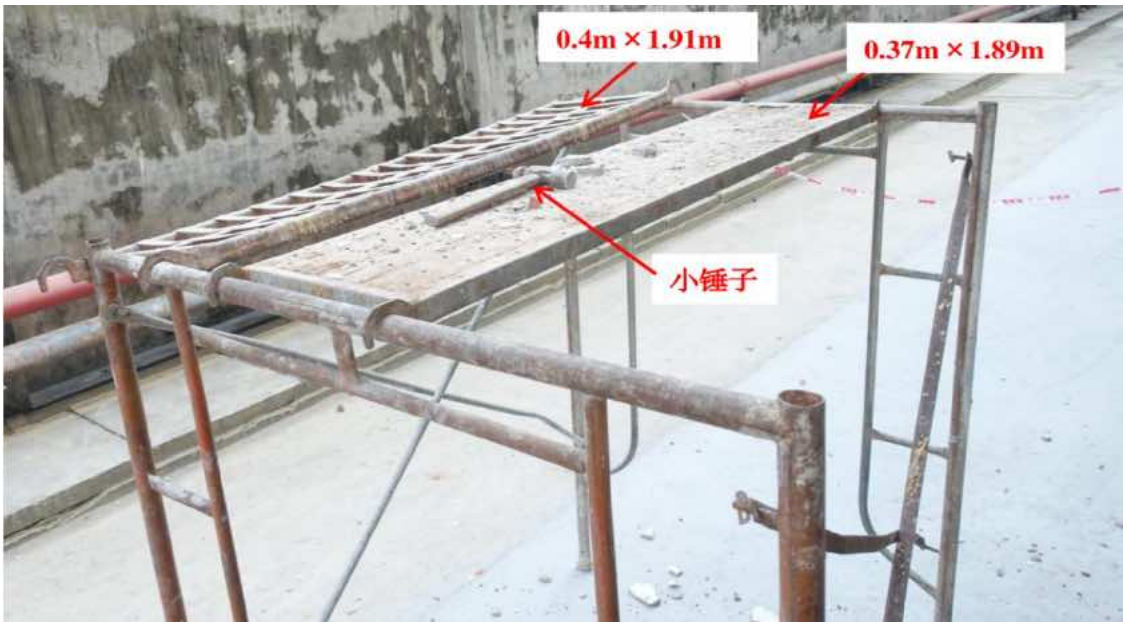
3. 涉事脚手架顶部作业层有 2 个脚手板，测得 2 个脚手板的尺寸分别约为宽 0.37m × 长 1.89m 和宽 0.4m × 长 1.91m，经现场勘查，2 个脚手板不能将作业层铺满，且作业层上未安装防止作业人员和工具坠落的防护栏杆和挡脚板（详见图 5）。

图 5 脚手架作业层未铺满、无防护栏杆和挡脚板

（1）经勘查，涉事脚手架的作业层未见设置防护栏杆和挡脚板，人员和工具容易从脚手架上坠落，不符合《施工脚手架通用规范》（GB 55023-2022）第4.4.4条“脚手架作业层边缘应设置防

护栏杆和挡脚板”的规定。

（2）经勘查，涉事脚手架的2榀门架存在横向错位0.3m，顶部的1件扣挂式脚手板扣挂在两侧门架上，另一件扣挂式脚手板未完全扣在两侧门架上，有1个挂钩处于悬空状态。测得2件脚手板的尺寸分别约为0.37m×1.89m和0.4m×1.91m（宽×长），由此可见，2件脚手板不能铺满脚手架的作业层，不符合《建筑施工门式钢管脚手架安全技术标准》（JGJ/T 128-2019）第6.2.6条“门式作业脚手架作业层应连续满铺挂扣式脚手板，并应有防止脚手板松动或脱落的措施”的规定。
