宝安新安建安一路99号5楼店铺拆除工程“10·23”一般其他伤害事故调查报告

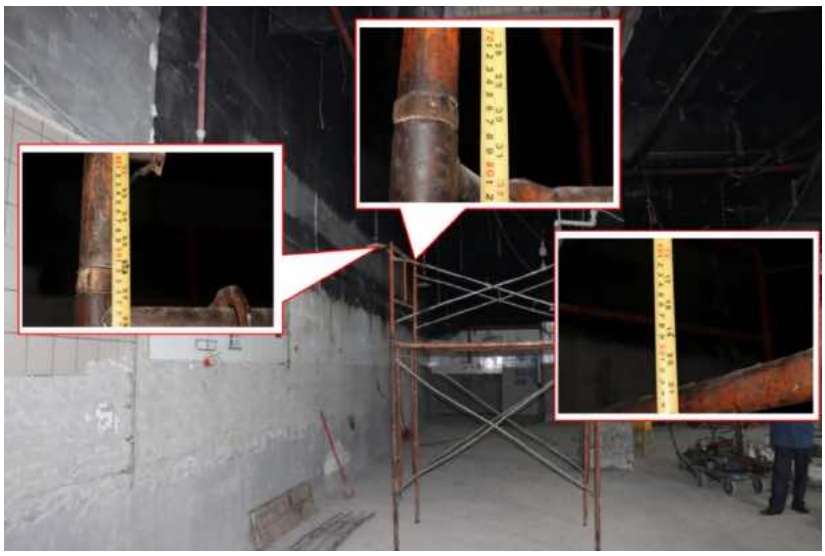
1.事发时涉事工人正在涉事工程内部站在门式钢管脚手架上拆除约2米的螺纹吊杆，过程中随同螺纹吊杆一起坠落到地面，头部朝南侧，安全帽离开头部约0.6米（见图1）。现场门式钢管脚手架高约1.9米，东西两侧防护栏杆高0.95米，剪刀撑最高点与站立面的距离为0.8米，剪刀撑交叉点与站立面的高度约为0.53米（见图2、图3）。

2.事发后门式钢管脚手架的状态（见图4）：架体正上方未见螺纹吊杆，架体上方周围有未拆除的螺纹吊杆。事发时涉事工

人从剪刀撑交叉点的上方探出身体拆除螺纹吊杆。

图 1 现场指认涉事工人随同螺纹吊杆一起坠落在地面，头部朝南侧，安全帽离开头部约 0.6 米

图 2 现场测得涉事门式钢管脚手架的高度约为 1.9 米

图 3 门式钢管脚手架东西两侧的防护栏杆高度约 0.95 米，剪刀撑最高点与站立面的高度约 0.8 米，剪刀撑交叉点与站立面的高度约 0.53 米

图 4 事发后门式钢管脚手架的状态，事发时涉事工人从剪刀撑交叉点的上方探出身体拆除螺纹吊杆（此图由街道应急办工作人员提供）

1.作业现场搭设的门式钢管脚手架，在高约 1.9 米处中间搭设有一块踏板作为作业平台，平台两侧有剪刀撑交叉护栏，脚手架顶部两侧搭设了两块踏板作为防护栏杆使用。作业人员站在平台踏板上作业，身体被围在顶部两块踏板中间，其作业空间有限，只能拆除平台正上方的螺纹吊杆，若拆除平台范围之外的螺纹吊杆，必须挪动脚手架。

2.唐某根虽然佩戴了安全帽，但跌落地面后安全帽离开头部约 0.6 米，证明其安全帽帽带未系牢；身上穿戴了安全带但未系挂于任何系挂点。

3.事发时唐某根未挪动脚手架平台，且在未采取有效防跌落措施的情况下，冒险从门式钢管脚手架剪刀撑的交叉点上方探出身体拆除脚手架侧上方的螺纹吊杆，身体失稳跌落导致事故发生。
