坡头南调麻贯路碧海园南调财政所宿舍雨污分流管网工程建设项目工地“11·22”一般坍塌事故调查报告

编制单位：坡头区人民政府事故调查组

编制日期：2024 年 1 月 22 日

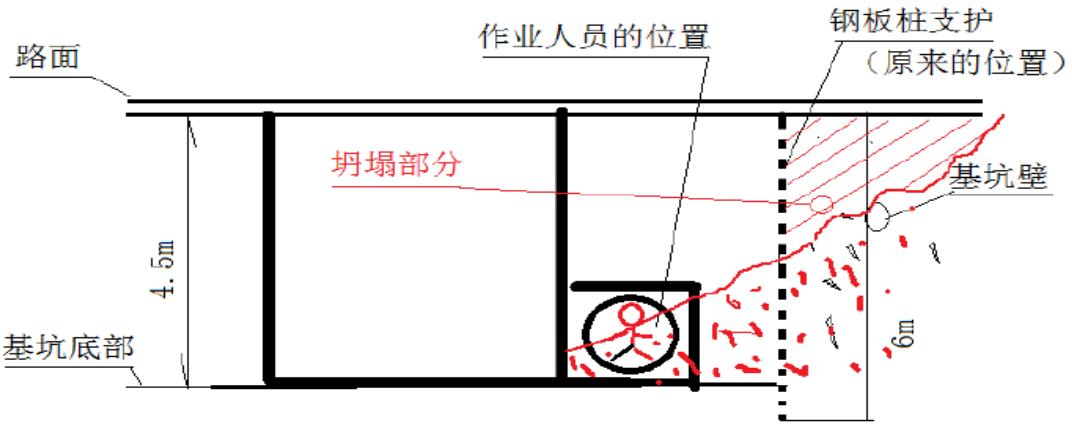
基坑壁无钢板桩支护坍塌掩埋作业人员的示意图

事故的直接原因是：未设置钢板桩支护，导致基坑壁坍塌造成作业人员一人死亡。

8#检查井基坑深度约**4.5米**，基坑壁坍塌处泥土松软，未见设置钢板桩支护，在这种情况下，基坑壁很容易坍塌，会掩埋基坑内的作业人员。按图纸要求，必须设置钢板桩支护，否则违规。**未设置钢板桩支护**是事故的直接原因。[2]
