永定城郊恒发水务有限公司“3•14”一般淹溺事故调查报告

一、事故基本情况

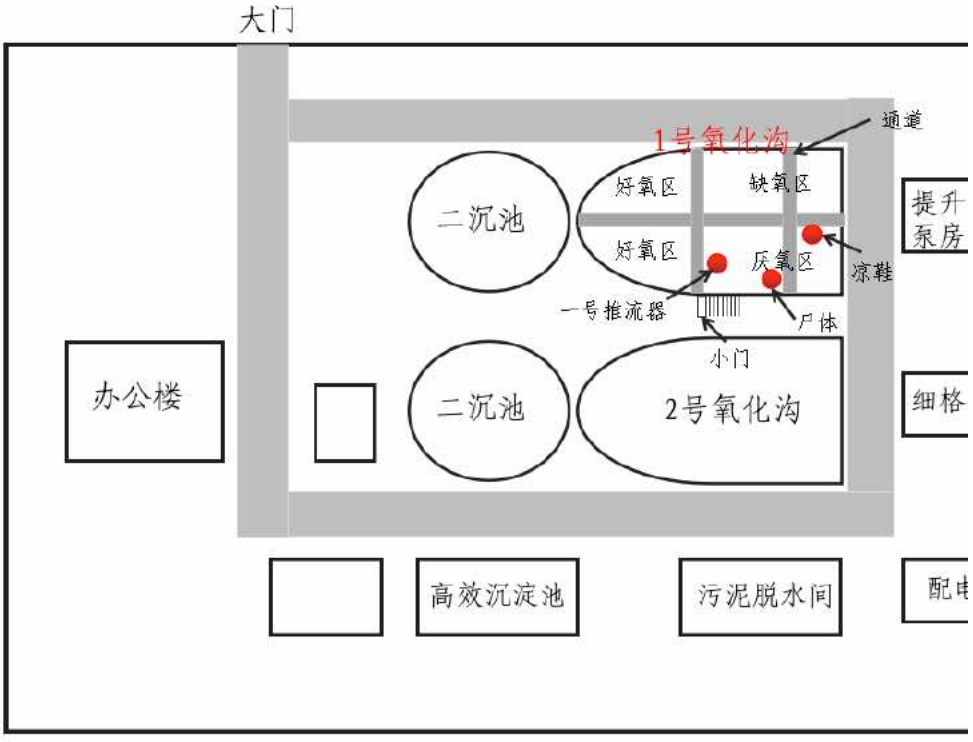
图2：事故发生现场示意图

经公安机关现场勘验，事故发生地点位于厂区东北角处1号氧化沟污水池（厌氧池）区域。该污水厂由粗格栅及提升泵房、细格栅与旋池、提升泵房、高效沉淀池、办公楼等部分组成。1号氧化沟内由厌氧区、缺氧区、好氧区三部分组成，在氧化沟南外墙上有一铁制楼梯通往装有高1.12米的不锈钢栏杆，在氧化沟内东北角的缺氧区处有2个互通的缺氧池，氧化沟东南角的厌氧区处有2个互通的厌氧池，池边沿无栏西南角的池边安装了一台推流器，推流器西侧不锈钢栏杆处开了1.02×1.12米的小门，未上锁（详见下图2）。

现场尸体右脚穿一只黑色凉鞋，左脚赤足，身上未穿救生衣等应急装备。经搜索，在缺氧区与厌氧区间通道处有一左脚黑色凉鞋，其余未
