东莞万江鸿宇酒店有限公司旧货回收项目“9·13”一般触电事故调查报告

东莞市政府事故调查组

2025 年 3 月

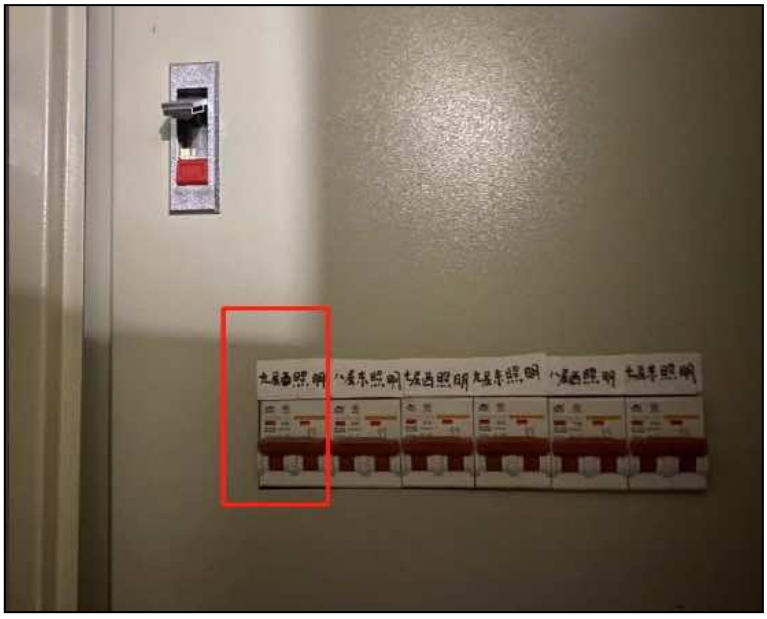
图 9 涉事导线由 7 楼竖井“九层西照明”开关控制

（3）照明系统电源控制开关勘察情况。酒店每层楼的照明系统均有控制开关，其中 7、8、9 楼的照明系统控制开关在 7 楼竖井内，控制事发 9 楼电梯候梯厅附近的照明系统的控制开关标

记是“九层西照明”、型号为 JDZ65-63 C16/2P 的空气开关（图 9），此开关不具备漏电保护功能。

现场技术人员多次进行“九层西照明”开关分、合闸测试：开关分闸，9 楼涉事天花板电压均消失；开关合上，9 楼涉事天花板电压重新出现，表明 7 楼竖井内“九层西照明”开关控制 9 楼天花板涉事电源线。

涉事天花板存在漏电导线，使得天花板内各金属带不同程度的电压，且控制开关不具备漏电保护功能[20]，未能自动断开电源回路，两名作业人员在天花板内触电，身体长时间通过危险电流导致死亡。

（一）加强安全生产主体责任落实。鸿宇实业要认真吸取事故教训，对大厦物业的电气线路进行全面整改到位，按规范设置漏电保护装置，切实消除电气事故隐患。五爱公司要严格遵守有关法律法规，对从业人员进行安全生产教育和培训。鸿宇酒店要对承包单位的安全生产工作进行统一协调、管理。
