东莞大朗真伟纺织品经营部“9·12”一般起重伤害事故调查报告

东莞市政府事故调查组

2025 年 2 月

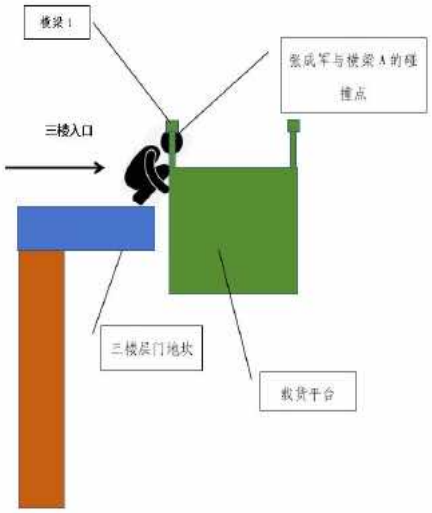
图4 事故发生经过示意图

1.简易升降设备的安全措施不足，未安装停层保护、运行阻碍保护装置，提升链条与钢丝绳未采取防松脱措施，简易升降设备载

货平台被散装的编织袋卡在三楼无法下降时，处于无支撑的悬空状态。

2.张成军安全意识淡薄，对涉事简易升降设备存在的安全风险认识不足，未能辨识出存在坠落的安全风险；在探身清理卡住的编织袋时，失去卡阻与支撑的载货平台突然下坠，载货平台横梁砸中张成军伸进井道内的后脑枕骨，张成军随同载货平台一起坠落。

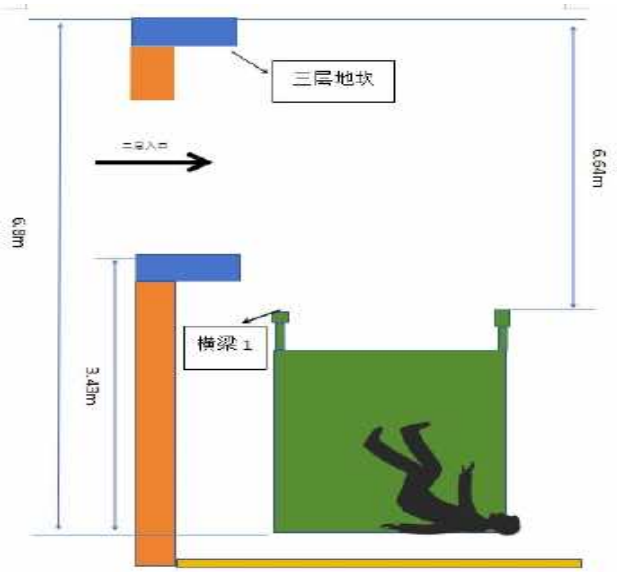
图5 张成军坠落载货平台示意图

事故发生后，涉事简易升降设备的载货平台悬停在一楼与二楼之间，设备处于通电状态，载货平台底板离地面 1.27m，层门外的按钮错误显示载货平台停靠在二楼。载货平台两侧油缸顶杆的链条全部从链轮上脱出，链条和钢丝绳与载货平台及液压缸连接架固定处未松脱。二楼与一楼之间楼层板下方存在明显的碰撞血迹，在一楼入口井道壁上方有血液喷溅痕迹，平台壁板有血迹，平台横杆表面有明显擦蹭痕迹。二楼楼层板下方与平台横梁间距为 0.56m，三楼楼层板距离横杆的间距为 4.46m。三楼层门外的地面留有张成军自带的维修背包，内有手工刀具、螺丝刀、手持式砂轮机等维修工具。
