东莞麻涌贵强染色洗水有限公司“4·12”一般机械伤害事故调查报告

东莞市政府事故调查组

2024年10月

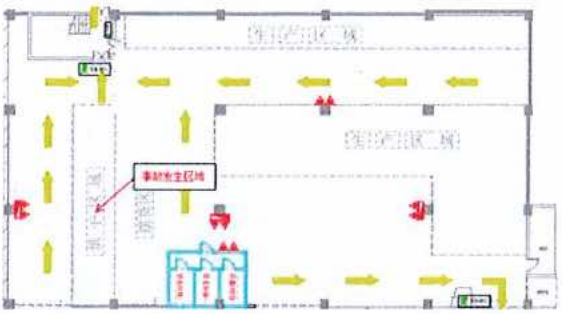
1.事故发生现场位于东莞市麻涌镇豪丰环保基地C区的C13栋厂房一层，该层长76.5 m，宽27.6m，高6m，厂房面积2111.4 m²。其中，贵强公司租用该层的1018.91 m²用作生产车间，车间划分有生产区、摆货区、烘干区等区域，设有一般化学品仓、易制爆仓、办公室、马骝车间等场所。事故发生在烘干区域（图4）。

2.烘干区域位于贵强公司生产车间东侧，靠近墙边并排放置8台大小相等、规格相同的烘干机[7]设备，烘干机依次编号为1#-8#。事故发生在4#烘干机（图5）。

3.涉事4#烘干机为滚筒式烘干机[8]，采用不锈钢板制成，该烘干机为二手设备[9]，无铭牌、购买记录和产品技术说明书等。烘干机由循环干燥系统、机械传动系统及通风排气系统组成[10]，热能供应方式为蒸汽加热普通型（图6）。

4.涉事4#烘干机标头板设有控制面板，并张贴有相关安全注意事项和安全警示标识。控制面板设有：温度控制（显示）、时间控制（显示）、单双向转换开关、运行电源指示灯、启动按钮、停止按钮等功能（图7）。烘干机右前方约3米处靠立柱摆放有简易工作台，工作台正对立柱表面张贴有烘干机的安全操作规程。

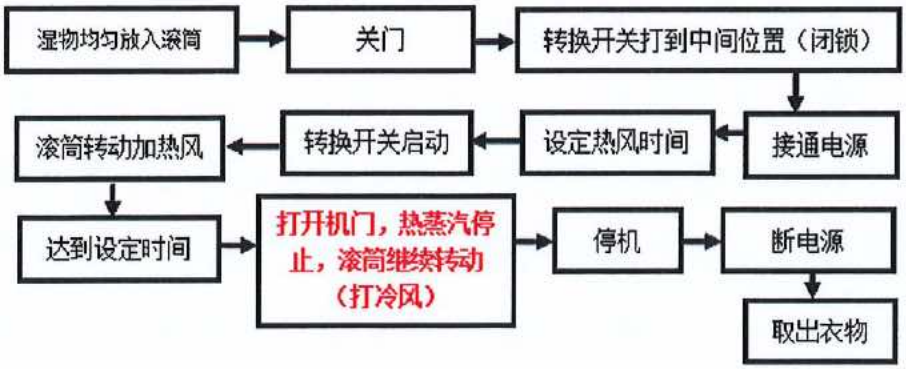
图 10 贵强公司烘干机实际操作步骤

3.根据事发时余修爱在转动的 4#烘干机捞取衣物，机门处于打开热蒸汽停止供应状态，因此判定事故发生在打冷风[16]步骤（图 10）。

[16] 打冷风：行业的俗称，是为了使烘干的衣物温度迅速下降，从而打开机门继续转动衣物散热。
