东莞洪梅德丰电创总部及智能研发生产项目“1·11”一般起重伤害事故调查报告

东莞市政府事故调查组

2024 年 7 月

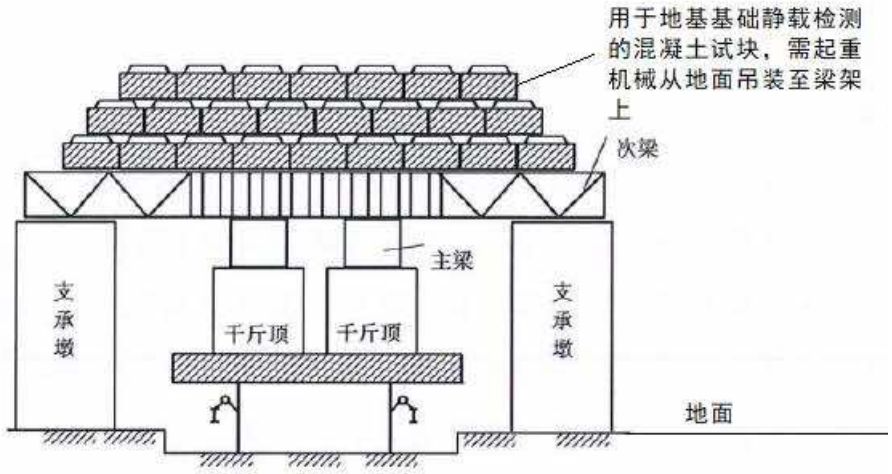
图 1 检测时混凝土试块的堆载情况

事故发生位置为德丰电创总部及智能研发生产项目 13 号宿舍、18 号厂房、19 号厂房、20 号厂房建筑工地。地基基础检测工作流程为：确定检测方案→检测方法和数量→涉及有要求的基桩→静载试验或者高应变法→费用和数量单列→计算分析和结果评价→对检测结果出具检测报告。检测时混凝土试块的堆载情况（如下图 1 所示）。
