龙岗平湖深圳市东顺达建筑废料处理有限公司

“10·11”一般机械伤害死亡事故

调查报告

龙岗区政府事故调查组

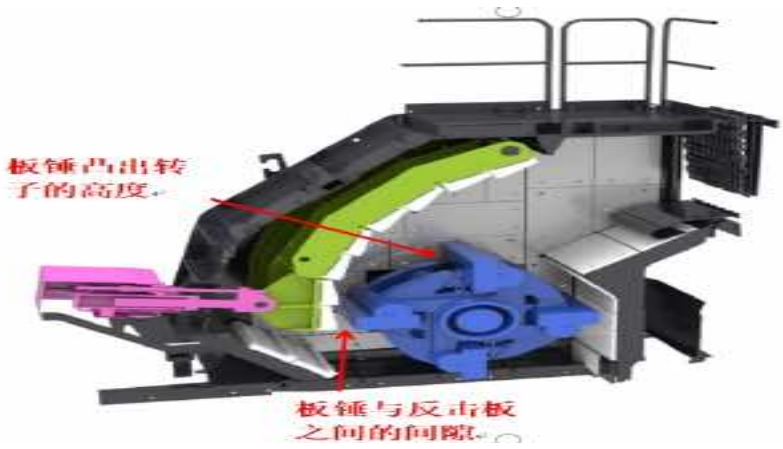
机、破碎机（为区分以下简称破碎仓）、动力系统、除铁器系统、振动筛、主输送带、返料带、侧边带、车架、履带行走系统、液压控制系统和电气控制系统等组成。经调查，涉事破碎机的电气系统控制箱内设有动力系统控制箱和动作机构的控制按钮。

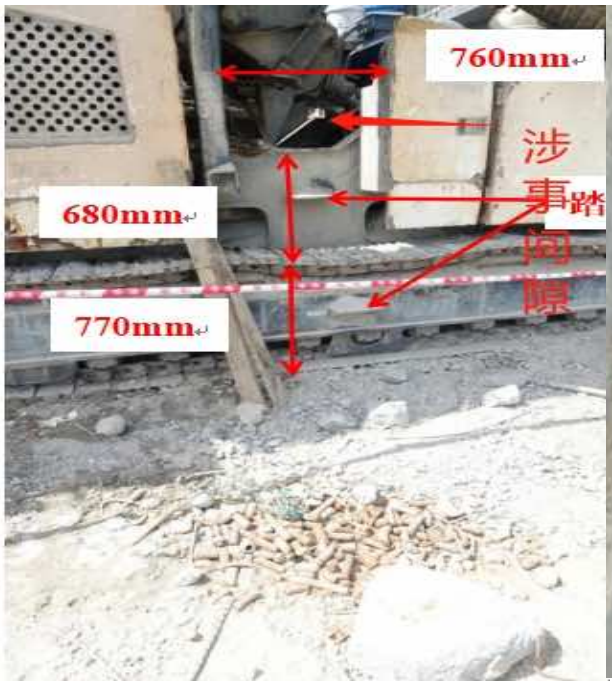
机进行勘查鉴定。2023 年 11 月 27 日，广东省质量监督机械检验站出具《勘查鉴定报告》。经勘查，1.涉事移动破碎机主输送带的皮带表面有血迹，其末端的半成品石料上也有血迹，在破碎仓下方的主输送带上散落有少量半成品石料，该部位属于破碎仓与动力系统之间的间隙（简称涉事间隙），测得其入口宽度 760mm，通过攀爬右侧履带和车架侧面的踏板可以进入到涉事间隙，测得履带上表面离地高约 770mm，车架上表面与履带上表面之间的距离约为 680mm，主输送带的上表面与车架上表面之间的距离约为 770mm，涉事间隙处的主输送带外露面积约为 700mm×1200mm（长×宽）。2.测得破碎仓底部与主输送带之间的距离约为 440mm，人可以经涉事间隙和主输送带之间的间隙爬到破碎仓的下部。破碎仓运行过程中转子往出料方向回转，在转子和板锤左侧留有少量血迹，测得板锤凸出转子外壁约 115mm，转子外壁与前反击板和后反击板之间的间隙均约为 140mm，人的身体难以从该间隙之间通过，测得转子的转轴与下部主输送带的垂直距离约为 1100mm，转子（含板锤）的直径约 ϕ1000mm，计算得转子外壁与下部主输送带的距离约为 1100mm−（ϕ1000mm÷2−115）=715mm，结合破碎机内部的血迹进行分析，可排除辅助人员从破碎机的入口进入或掉入其内部，事发时辅助人员只能从涉事间隙进入到破碎仓下部，滞留

在破碎仓下部高约 713mm 的空间，并把头部靠近转子，当破碎机转动时，其头部受板锤打击及挤压导致头部破损。综上所述，事发时辅助人员应从涉事间隙进入主输送带，再通过主输送带爬到破碎仓下部捡东西，此时操作人员启动涉事设备，辅助人员的头部受板锤打击及挤压导致破损，与操作人员听到破碎机发出“嘭”的响声吻合，随后辅助人员被主输送带输送到末端。
