中山市神湾镇冠通建筑材料厂“1·23”一般物体打击事故调查报告

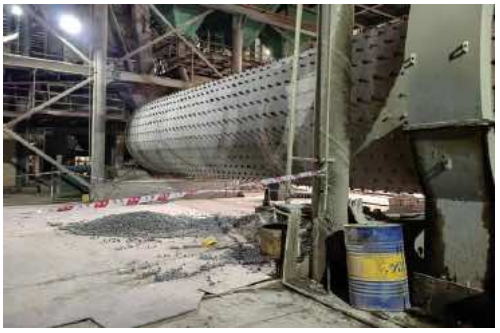
1号球磨机控制柜隔离开关处于闭合位置（事故时状态）。电缆沟有积水，电缆排布密集，1号球磨机控制系统电线烧焦。

图3：涉事球磨机

工人冯某养在对1号球磨机进行内部检修时，球磨机控制系统没有进行物理隔离（1号球磨机控制柜隔离开关处于闭合位置，系统控制总开关也处于闭合状态，导致1号球磨机具备误动作的条件），维修作业期间，控制系统电线因破损短路使控制系统误动作后启动1号球磨机，致使机器内部大量铁球砸向冯某养，冯某养受伤致死。

中山市神湾镇冠通建筑材料厂要进一步做好企业的安全生产管理工作，强化对员工的安全生产教育和培训，增强员工安全防范意识。完善企业安全生产规章制度，督促工人作业时要认真遵守各项操作规程和安全管理规定，严格落实安全防护措施，坚决制止员工不规范的操作行为。加强企业内部的安全检查和隐患排查，做到整改闭环，杜绝类似事故的发生。
