尉犁县古勒巴格乡2025年农村污水治理项目“9·19”一般坍塌事故调查报告

发布日期：2026-01-04 18:00 来源：尉犁县应急管理局

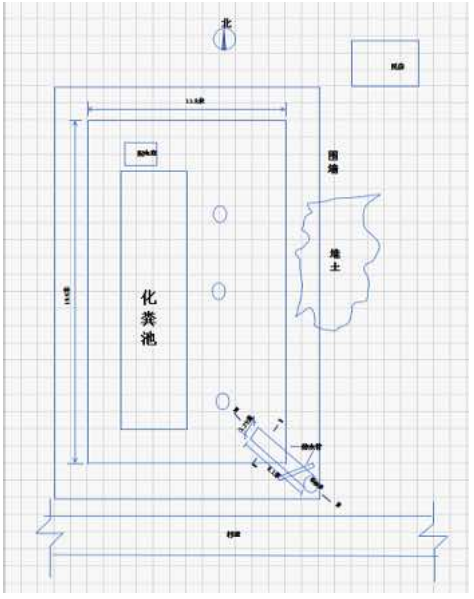
图一：管沟土方坍塌位置图

事故现场位于尉犁县古勒巴格乡2025年农村污水治理项目奥曼库勒村建设工地，35m³一体化污水处理设
36#检查井连接段管沟底部（见图一）。管沟开挖尺寸：长度：4.9m，宽度1.75m，深度3.45m。坍塌区域位
处，供水管道下侧。坍塌规模：长1.63m，高1.5m，塌落土方厚度约45cm，坍塌方量约1.1m³。坍塌区域开
（上窄下宽）。事故现场南侧为乡村柏油路，西北侧为化粪池（见图二）。

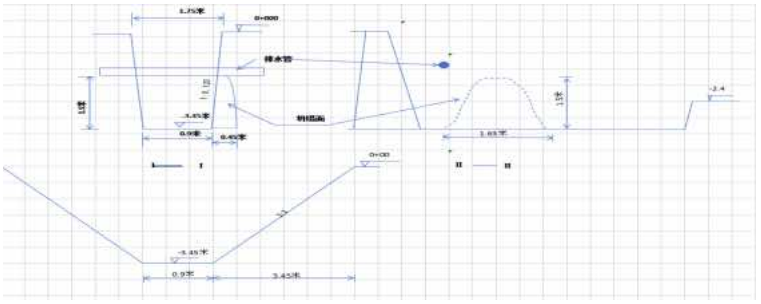
图四：管沟开挖方案（下）与实际施工情况（上）对比图

一是现场作业人员未佩戴劳动防护用品，违反普通工操作规程，在管沟未落实安全防范措施的情况下违理员王某某指挥工人擅自施工；三是管沟开挖未按照编制的《深基坑专项施工方案》要求进行1：1放坡，擅陡放坡比例（见图四），违反了既定安全施工要求，导致管沟侧壁土体边坡稳定性严重不足；同时在未开展下指挥工人余某某到管沟底部作业。
