南川中桥年产40万吨高铝熟料项目安装工程“6•21”一般高处坠落事故调查报告

编制单位：重庆市南川区人民政府事故调查组

编制日期：2025年9月

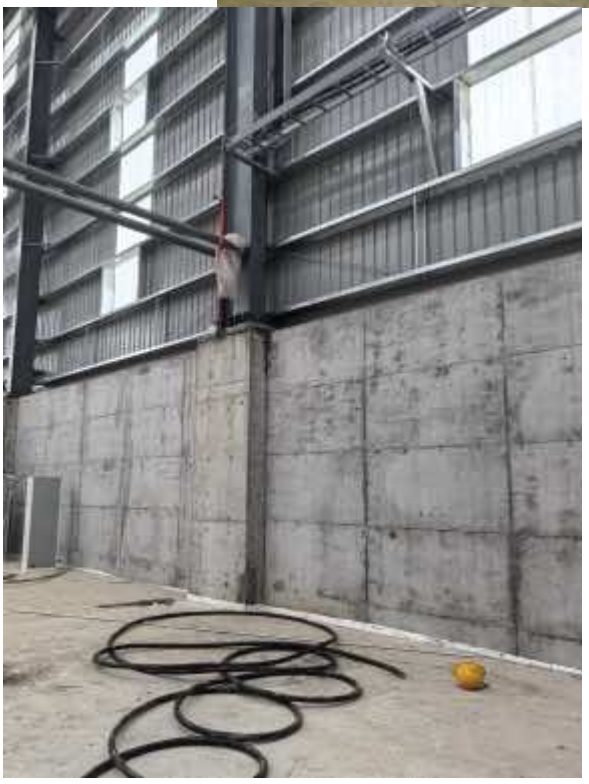
2025年6月21日7时30分左右，贵州安泰和建筑劳务公司电气安装班组电工魏某某、曹某甲、曹某乙，普工吕某甲、吕某乙，到达年产40万吨高铝熟料项目建筑安装工程项目原料厂房进行电缆敷设作业。8时30分左右，开始垂直敷设行车电缆，电缆总长约33米。吕某甲、曹某乙爬到6米高处桥架放下绳索，魏某某、曹某甲、吕某乙在地面使用放下的绳索绑好电缆后，吕某甲、曹某乙将电缆拉至6米高桥架处，解开绳索扔至地面。随后吕某乙、曹某甲携带绳索上至17米高处行车平台，并将绳索放下至6米高处桥架。吕某甲、曹某乙使用绳索将电缆绑好后，吕某乙、曹某甲开始上拉电缆，同时吕某甲、曹某乙用手往上送电缆。在地面的魏某某观察到吕某乙、曹某甲在拉的过程中比较费劲，也上到17米高处行车平台与吕某乙、曹某甲一起拉电缆。电缆在上拉过程中突然从绳索捆绑处滑落，并打中6米高处桥架上的吕某甲，导致吕某甲失稳并从安全带中脱落坠落至地面。吕某甲坠落后，魏某某、曹某乙等人立即拨打120急救电话，并向电气安装班组长腾某某报告事故，9时20分左右120急救车到达现场，将吕某甲送至区人民医院救治，于6月23日抢救无效死亡。

事故发生在重庆市大镁新材料科技有限公司原料厂房东北侧厂壁（5米以下为钢筋混凝土结构，5米上为钢架结构）的行车电缆桥架处。桥架处离地高度6米，该桥架为吕某甲坠落时站立位置，厂房地面为混凝土地面。安全带挂钩挂在行车竖立桥架（其内已铺设好3×150+1×70两根动力电缆）第三横上，安全带各部件完好，且与安全带挂钩连接完好，安全带腰带为打开状态。安全带下方厂房地面有长30cm，宽10cm不规则血迹。血迹东南方向地面上有长约33米的黑色电缆、重约198kg，呈不规的螺旋状卷曲在厂房地面。血迹上方高约17米为行车检修运行平台，该平台上有2根黑色动力线及1直径约1.5cm的绳索。绳索摆放在行车平台横向和竖向交叉口，部分搭放在横向检修平台靠近竖立行车动力线桥架一侧的栏杆上。该绳索一头有一活套，部分有磨损的痕迹，但结构完好。行车动力线架与行车检修平台呈90°相连，近距点有长约40cm、宽约10cm的空间，远距点有长约30cm、宽约20的空间用于电缆的铺设。

勘验现场时，伤者吕某甲已被送至南川人民医院进行救治。后经调查询问吕某甲同班组作业人员，某甲在约6米高处电缆桥架安装电缆作业时，被滑落的正在上拉的动力电缆砸中后失稳，导致其从安全带中脱出后坠落至厂房地面受伤。吕某甲坠落至地面后，蜷缩的侧趴在地上，左脸一侧贴在地面上，头部下方有不规则血迹（10cm×30cm），头朝正对原料厂房的右门，脚朝正对原料厂房的左门。脚上搭有约60cm长的电缆（3×150+1×70）。安全帽在其脚后方3m左右的位置，安全帽完好，安全带挂在行车竖立电缆桥架的横杆上。

贵州安泰和建筑劳务有限公司普工吕某甲在离地6米高的电缆桥架处进行垂直敷设电缆作业时，未按规定穿戴五点式安全带，而穿戴易脱落的三点式安全带，且未牢固系扣安全带腰带，被从牵引绳上滑落的电缆砸中，导致其失稳后从安全带中滑落后坠落至地面，系本次事故的直接原因。
