江南区吴圩镇南宁西乡塘区汇龙再生资源 经营部“2•24”一般机械伤害 事故调查报

发布时间：2025-06-26 09:50　来源：江南区应急管理局

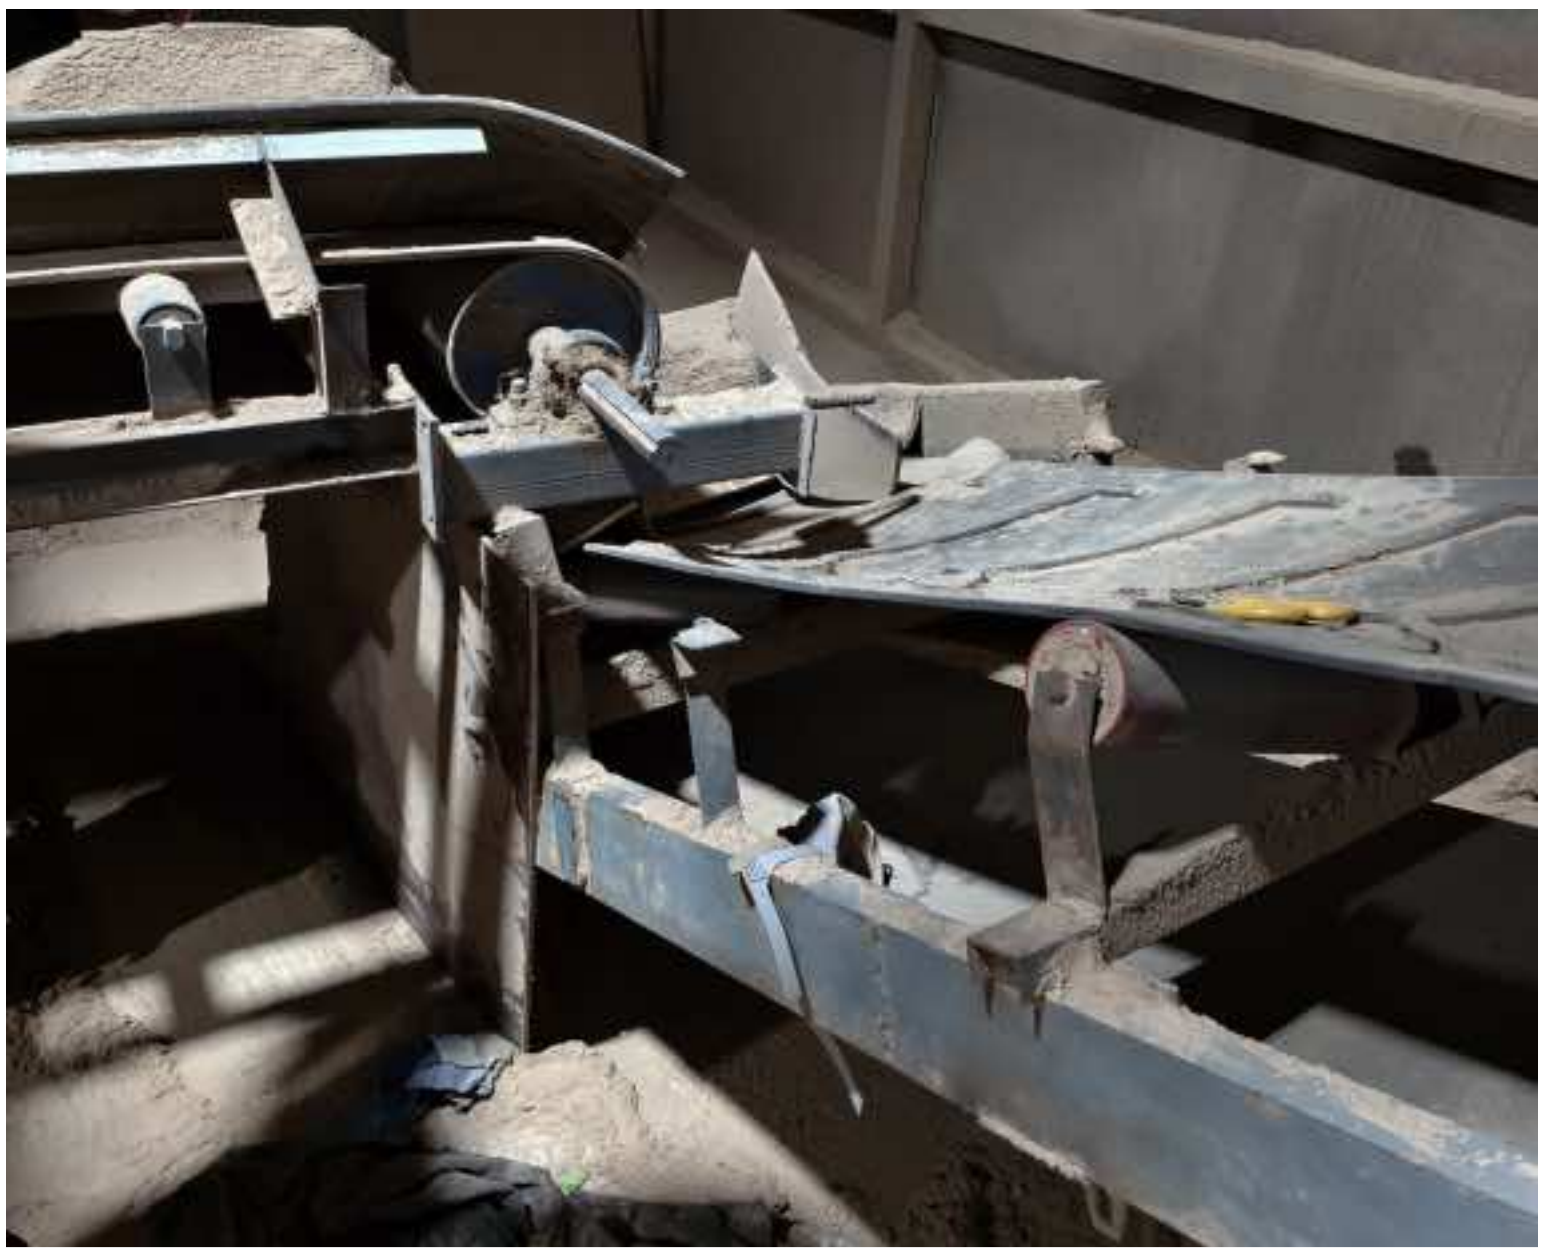
事发皮带传送机是汇龙再生经营部自行采购部件进行组装，皮带机传送带长7.3米、宽0.6米，传送带下有多个相隔0.8米的传动轮，最东侧为从动
主动轮，传送机的转轴突出部分未设置防护罩。

事发皮带传送机长7米、宽0.6米，皮带机传送带下方均匀分布多个传动轮，最东侧为从动轮，最西侧为主动轮。传送带与地面呈25度夹角，在传送带与从

米处，有一金属杆固定在传送带支架上，传送带有多处血迹及一把剪刀，转轴上缠绕有衣物。

杨某勇衣服被卷入皮带机从动轮转轴导致事故发生。

汇龙再生经营部要严格落实安全生产法律、法规及本单位安全管理制度的规定，切实履行企业安全生产主体责任，加强安全生产事故隐患风险的排企业主要负责人及安全管理人员，要严格履行法律法规规定的安全生产职责，举一反三汲取本次事故教训，严格落实安全风险分级管控和隐患排查治理双作，加强督促、检查本单位的安全生产工作，及时消除生产安全事故隐患，防止类似事故的发生。
