南宁市邕宁蒲庙邕滨苑项目
“11·29”一般物体打击事故调查报告

邕宁蒲庙邕滨苑项目“11·29”一般物体打击事故调查组

2025 年 1 月 21 日

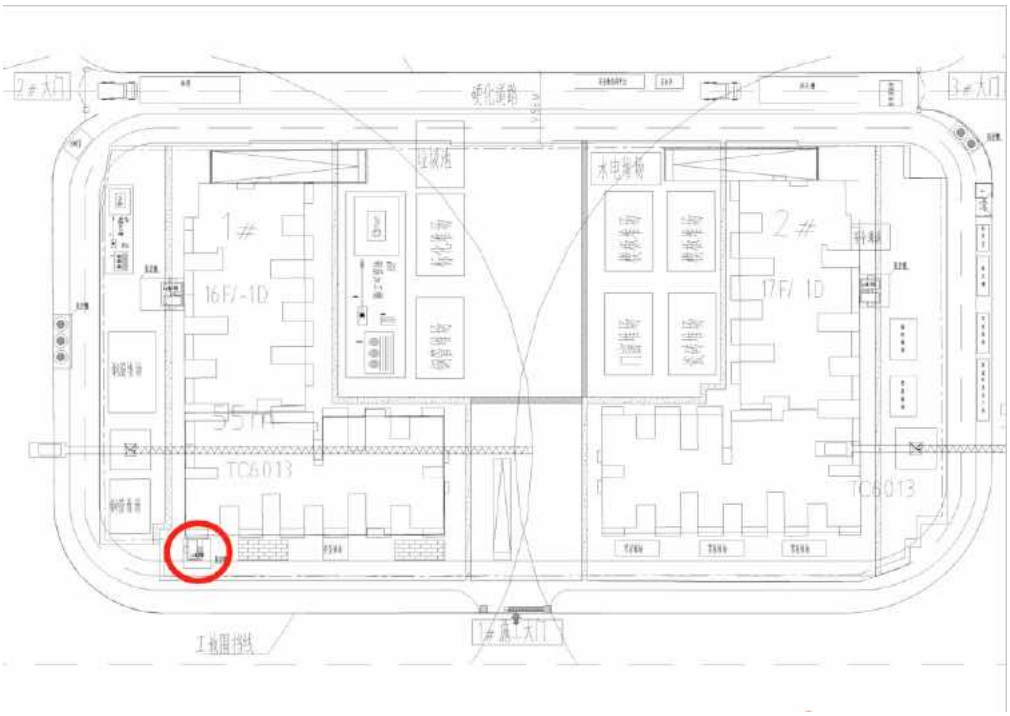
图 1.事故发生地方位示意图

事故现场位于南宁市邕宁区清泉小学东南侧邕滨苑项目施工工地的 1#楼 3#施工升降机，如图 1、图 2 所示。经现场勘察发现，施工升降机笼旁携带电机的第 3、第 4 节标准节已经完全倾覆，电机端朝死者方向倾倒，第 3 节标准节与下面连接的标准节无连接螺栓，如图 3、图 4 所示。施工升降机笼上的护栏已被携带电机的标准节压至变形倒塌，施工电梯笼顶有一破碎安全
