邕宁区中和镇那例村屯杨坡养猪场“12•17”一般触电事故调查

2023-12-05 17:25 来源：邕宁区应急管理局

邕宁区中和镇那例村屯杨坡养猪场“12・17”一般触电事故调查

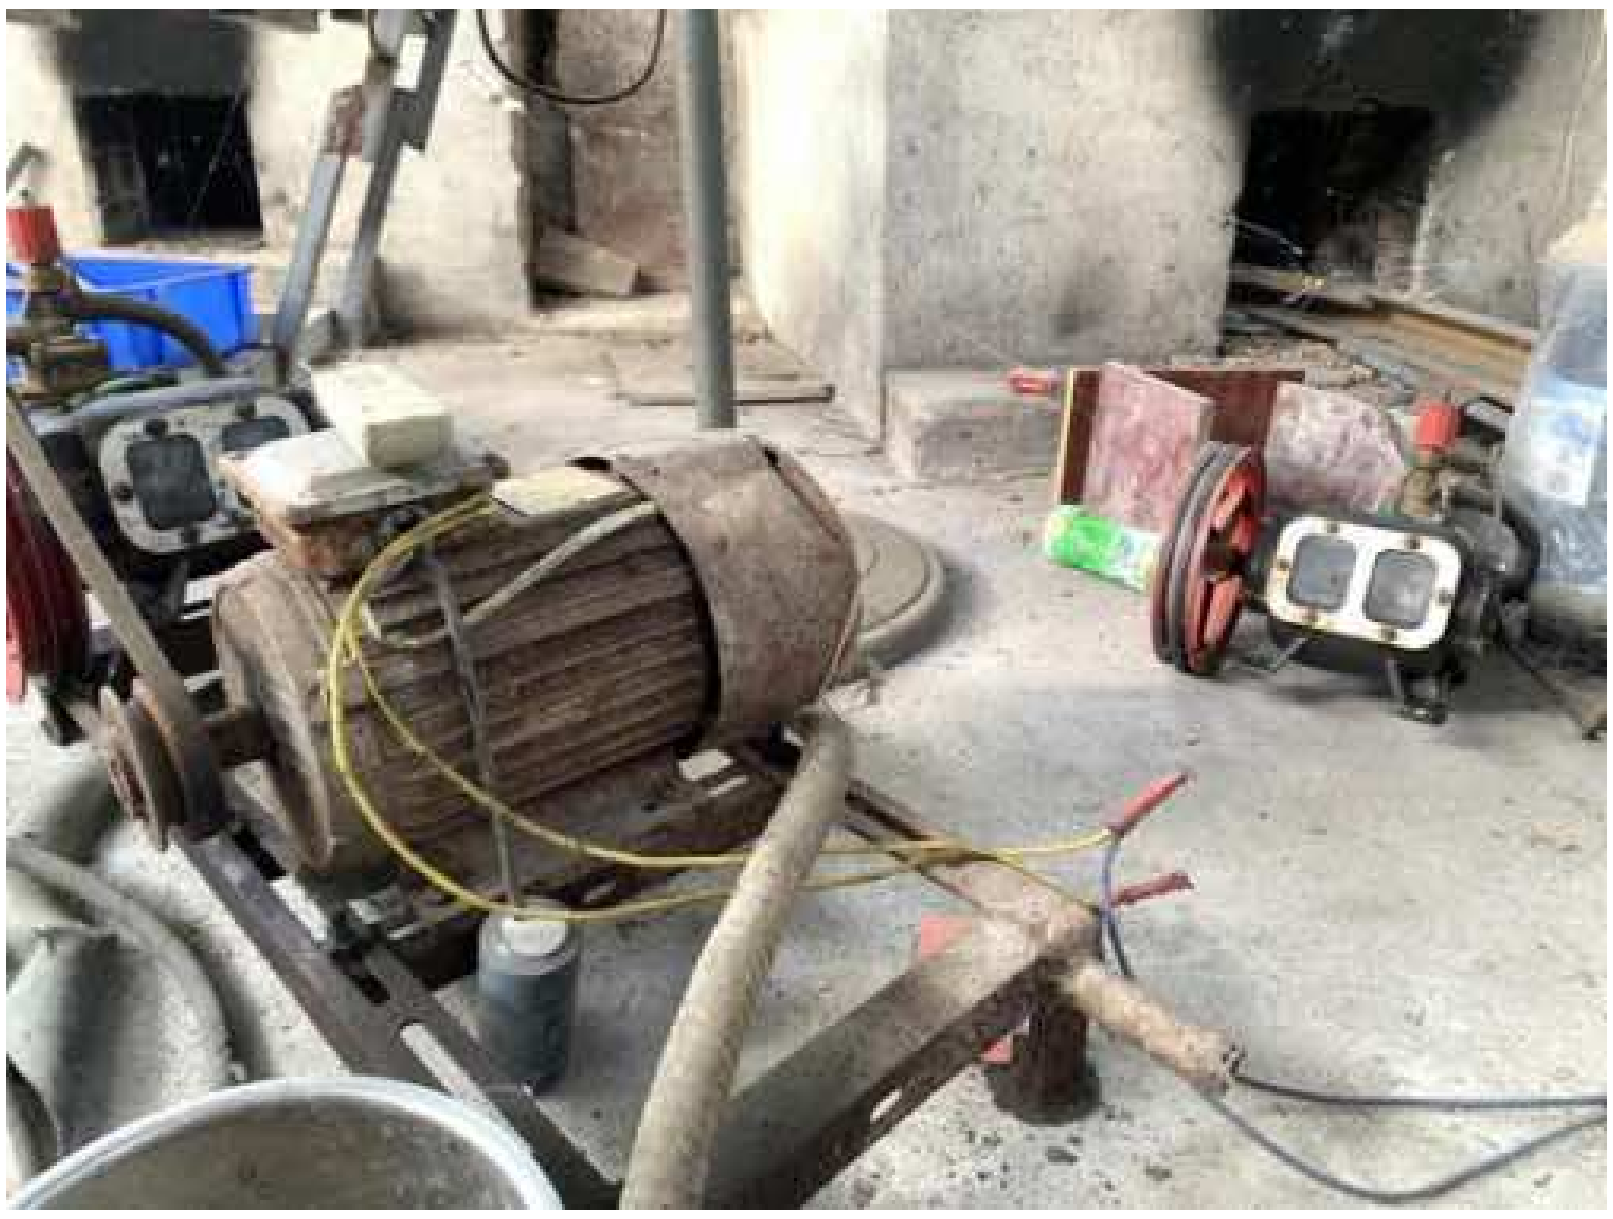
图2.事发时杨诚将使用的电动机，存在重新接线痕迹

杨诚将使用电线裸露、陈旧的电动机清洗猪场，使用过程中机器发生漏电，导致杨诚将触电身亡

城区农业农村局要扎实开展养殖业安全生产专项检查，加大监督检查力度。督促城区内养殖场
的经验教训，认真贯彻《中华人民共和国安全生产法》等法律法规，提高安全生产意识，加强对本
检查和维护，及时维护、保养、更新使用年限已久的机器设备，杜绝此类事故的发生。

中和镇要举一反三，认真开展一次农村禽畜养殖场的排查，督促镇内养殖场完善用电设施安全，关制度，及时淘汰有安全风险的设备，坚决扛好安全生产属地责任。

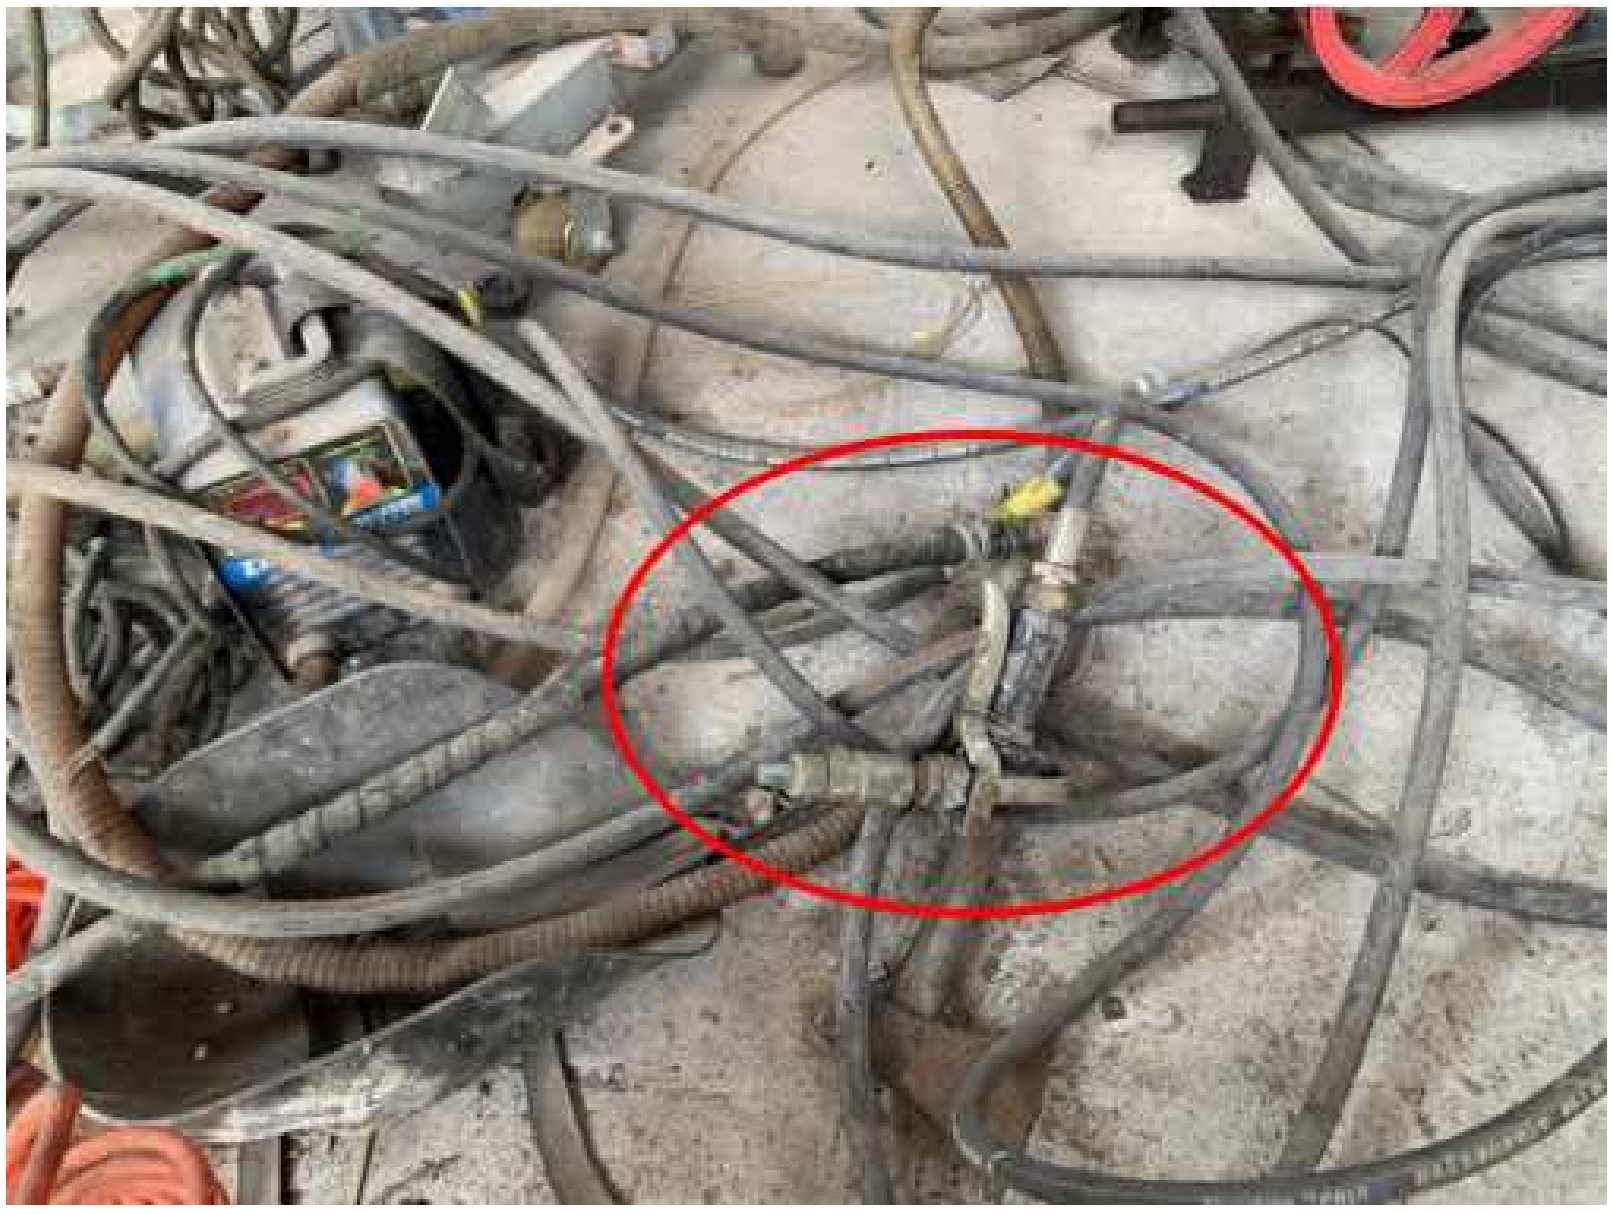
图3.电动机连接的枪头照片

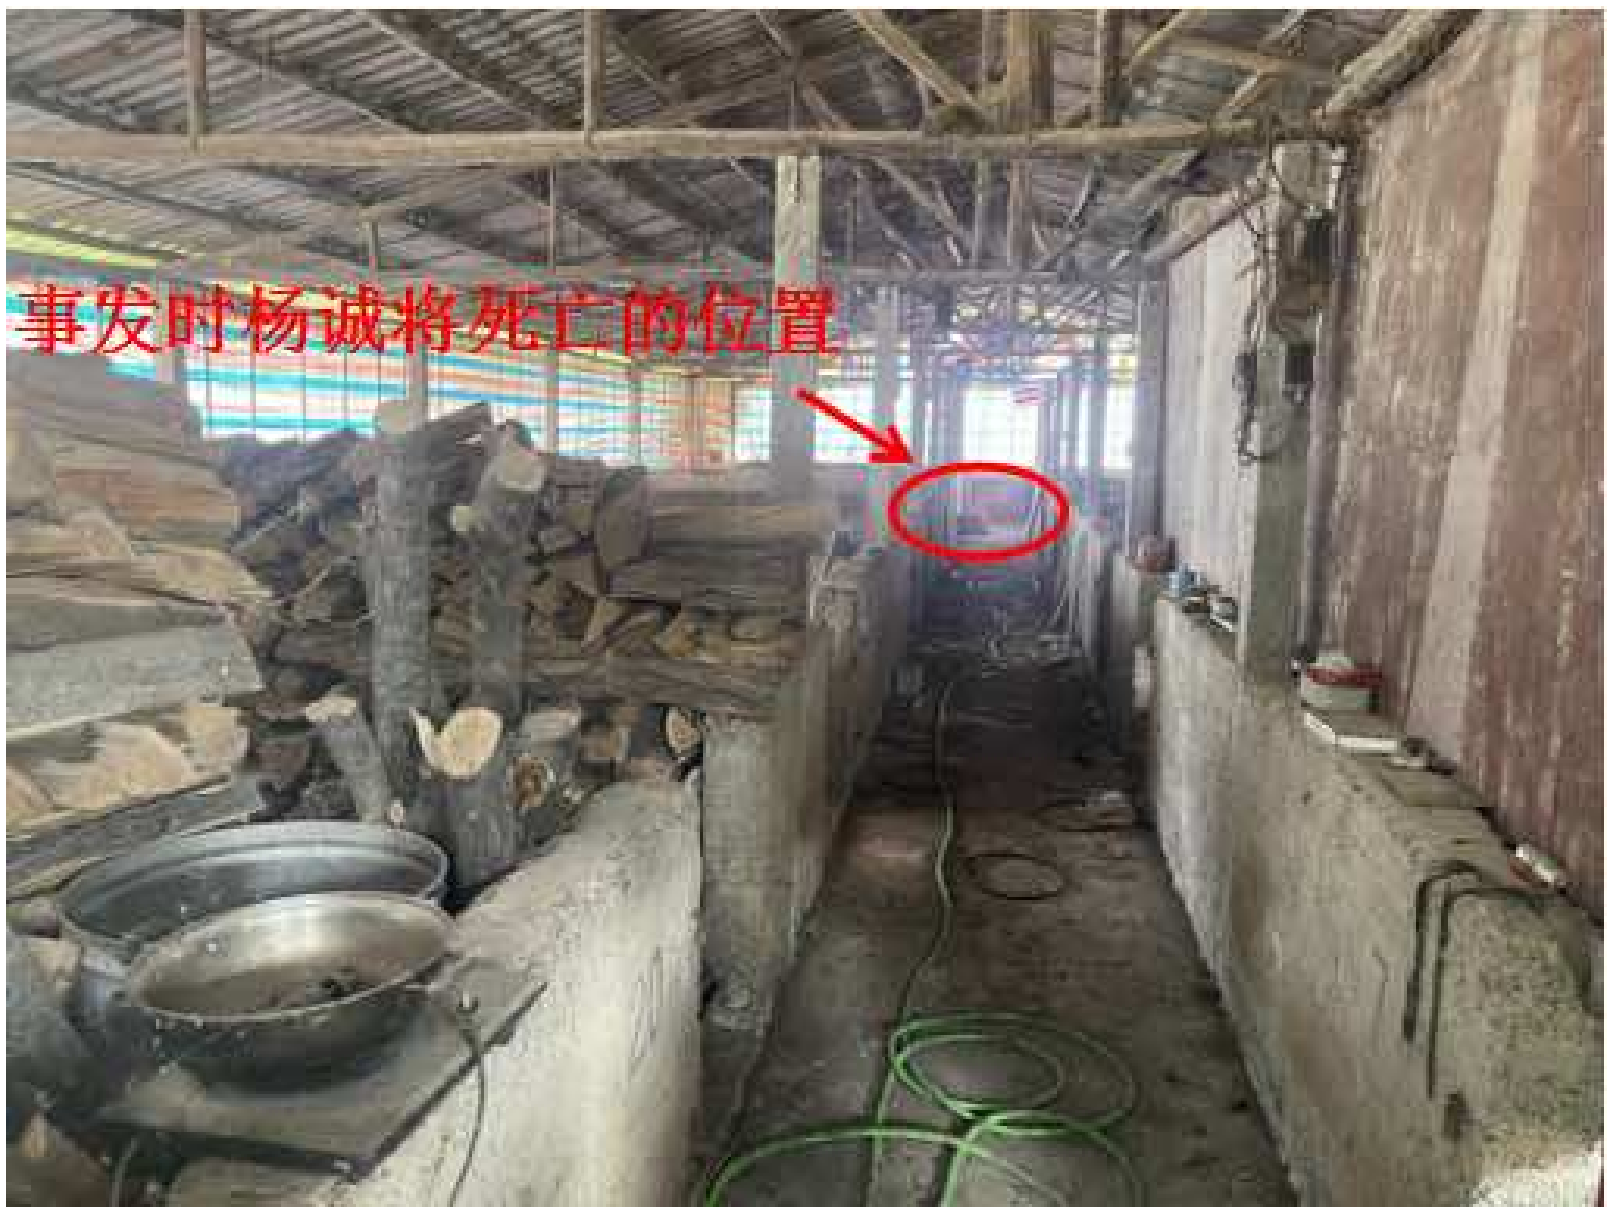
据公安部门2022年12月18日现场勘验资料显示：杨诚将仰卧于猪圈东侧尽头地面（图4），头东
双拼色外套，下身着黑色长裤，左脚穿黑色运动鞋，右脚赤裸，右脚运动鞋位于左脚旁，双腿下压
部有一滩水渍，右腿北侧靠墙处有一个遥控器。猪圈中部有一台抽水机（电动机），抽水机（电动
水渍，电线裸露于机器表面且部分与水管接触，抽水机上的水管接口与死者双腿下的水管相接，抽
（电动机）西侧约2米处有一个水桶，内装有水，水桶内的水管与抽水机（电动机）相连。经法医尸
部见10.0cm*8.0cm的电流斑；右手及各手指指腹见电流斑，拇指及食指皮肤见部分碳化，右手臂皮
腕处可见部分皮肤碳化，右手腕较左手腕变细，并见一长7.0cm的裂口；双小腿背侧见电流斑；右足
碳化。

图4.杨诚将死亡位置示意图
