桃源街道宝能城1期H栋商业裙楼装修工程“7.5”一般触电事故调查报告

时间：2018-09-11 来源：南山区安监局

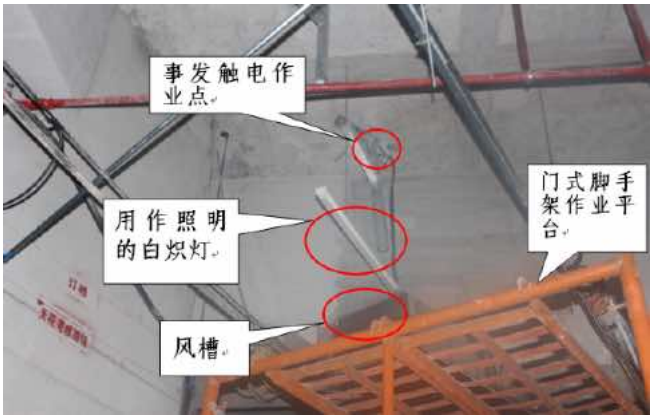
图一：触电事故现场环境

事故发生地点为深圳市南山区桃源街道福光社区留仙大道3288号宝能城(东区) 1期H栋商业裙楼2层，事发时正在进行装修工程施工作业。
