# 西丽街道创智云城一期“6.12”一般触电事故调查报告

时间：2019-08-23 来源：南山区应急管理局

西丽街道创智云城一期“6.12”一般触电事故调查报告

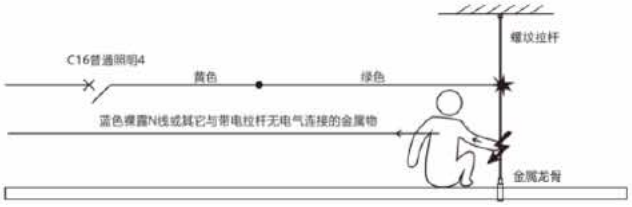
事故项目处于工程收尾阶段，正式用电已接通，发生漏电的线路为正式用电回路。事故现场天花板有一个供维修或安装人员进出的井口，井口下放置一个人字木梯。电梯井侧有一个配电间，电梯前厅安装在天花板上照明及其它用电从此处引出。天花板里面有胶钳、剥线钳、螺丝刀、照明电筒、未接线电子整流器、电工胶布等。混凝土顶板与天花板之间有1米空间，有已经安装好的金属通风槽和用来吊天花板金属构件、消防水管、金属套线管等可导电金属物。一穿电线软管引出三条有接驳的导线，其中一条蓝色导线裸露，另一绿色导线在接头处烧断裸露，烧断一段掉在天花板上。绿色导线电烧坏点靠近一条拉杆位置，拉杆中段有明显电气短路烧伤痕迹。另一条黄绿双色线未见有裸露点。经测量，绿色导线接头烧断处裸露点，对地或N线交流电压值232V。（如图一、图二、图三）

图一　事故现场

图二　天花板内

图三　触电示意图

李某峰安全意识淡薄，未采取安全防护措施，在带电的环境中作业。其在天花板上维修灯槽时，触及带电金属物（绿色带电导线与天花板拉杆螺纹接触绝缘破损，造成绿色带电导线与金属拉杆短路接触，使事发拉杆与其有电气连接金属物带电），同时身体其它部位与其它不带电金属物体或N线裸露点接触，使人体有交流232V电位差。

（一）华建公司：1、要严格按照安全生产相关法律法规和中央、省、市、区各级领导对安全生产工作的要求，进一步落实安全生产主体责任；2、按照“四不放过”的原则，对公司的安全生产管理工作进行一次全面的整治，认真吸取这次事故的教训，认真开展事故警示教育活动，梳理完善相关安全生产管理制度和安全操作规程，加强对工人的安全生产教育培训，加强对现场安全隐患的排查，全面提高安全生产意识和技能。
