西丽街道深圳市佰石特石业有限公司“8.7”一般触电事故调查报告

时间：2019-10-29 来源：南山区应急管理局

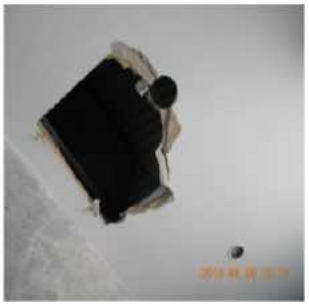
图一　事故现场

事故发生地点是佰石特公司厂区办公楼二楼最北面一个套房内卫生间天花板上方。套房内卫生间上天花板有一个临时用的出入口，出入口下方放置两个人字木梯，洗手盆边有一个存放各种电工工具的纸箱和一个中央空调控制器。卫生间内地面有一个金属剪线钳(手柄用电线胶布缠裹)和照明灯具，金属剪线钳手柄无胶布处有明显电弧烧坏痕迹。天花板上有已经安装好的金属通风槽金属构件、金属拉杆等可导电金属物，有一根电缆线从空调新风机引出的三条裸露导线，还有一组无绝缘保护

的导线，分别是：黄、蓝、黄绿双色线，其中黄色导线明显裸露，（如图一、图二、图三）。

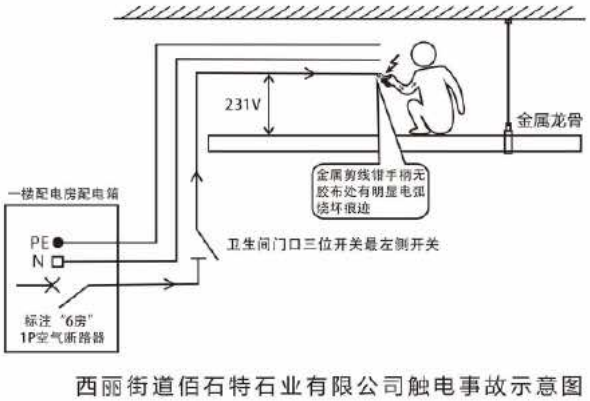
图二　天花板内

黄某强安全意识淡薄，未采取安全防护措施，在带电的环境中作业。其在天花板上安装空调新风机电源，手握剪线钳金属部分时，剪线钳电弧灼烧处接触到黄色导线带电裸露点，同时身体其它部位与其它不带可导电金属构件接触，使人体有交

流231V电位差。再加上一楼楼梯下配电箱右下侧标注“6房”控制事故现场用电的是一个不带漏电保护功能空气断路器，是导致其触电的直接原因。
