西丽街道大疆天空之城大厦“10.3”一般高处坠落事故调查报告

时间：2019-11-22 来源：南山区应急管理局

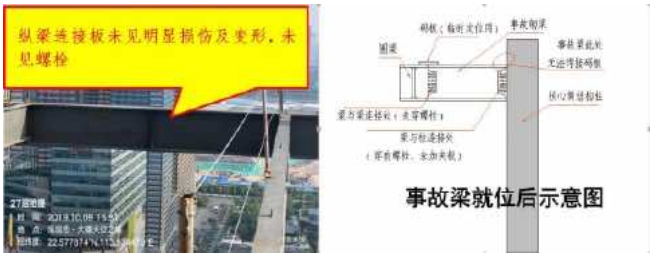
图二

（2）事发时，事故钢梁从27层坠落到17层。坠落结束时，钢梁一端砸到17层底板钢梁上（靠近核心筒一侧），如图二所示。
