# 宝坻区北城东路“6•21”燃气闪爆事故调查报告

来源：宝坻区应急管理局　发布时间：2023-04-20 13:31

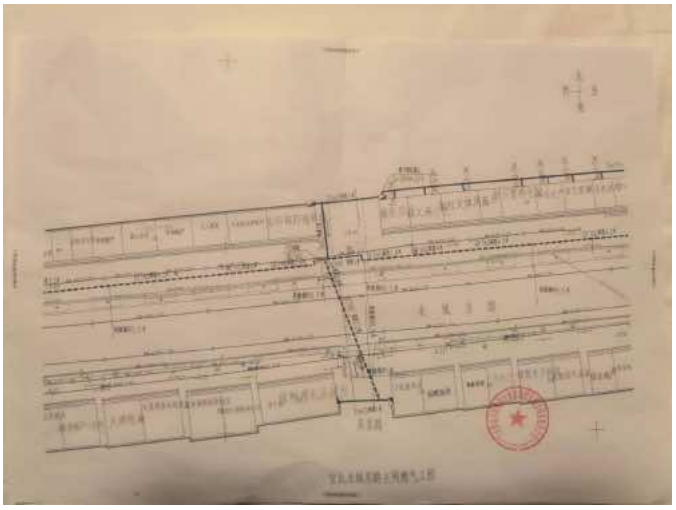
图15 天然气管道分布图

事故现场天然气管道隶属泰达滨海公司，管道位于北城东路与吴苏路交口处，呈南北走向，管道直径0.16m,材质PE,设计埋深2m,压力0.2MPa。

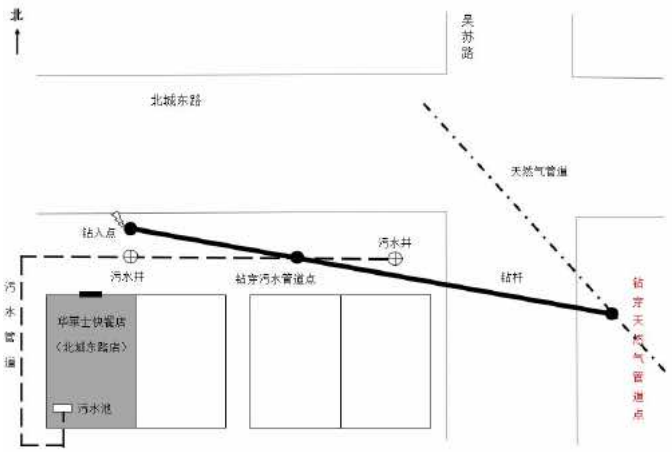
图16 污水管道走向示意图

污水管道分为两部分：污水汇总管道部分（东西向）、入户管道部分（南北向）

（1）污水汇总管道部分（东西向）：混凝土材质，设有污水井井盖完好，污水管内无存水。

（2）入户管道部分（南北向）：PVC材质，一端与东西走向污水汇总管道西侧污水井相连，另一端与华莱士快餐店店内污水排出管相连（排出管材质PVC、
设施，管内无积水）
