广德市誓节镇广德全诚新材料有限公司“5·21”一般淹溺事故调查报告

经调查认定，广德全诚新材料有限公司“5·21”淹溺事故

是一起因安全生产管理不到位，安全教育培训不到位、设备设施防护不到位，员工安全意识淡薄、违章作业造成2人死亡的一般生产安全责任事故。

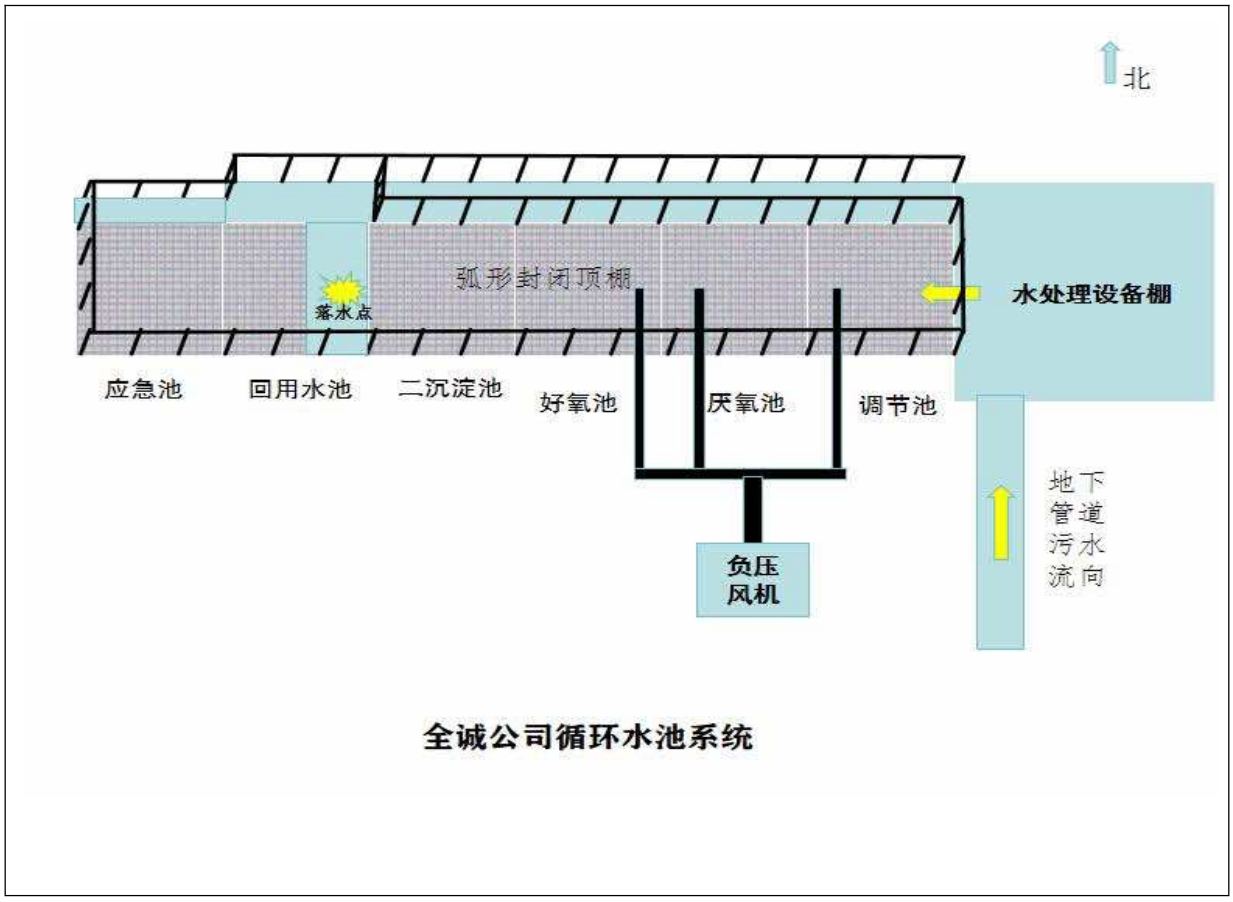
2025年5月21日上午，全诚公司安全员兼污水车间负责人杨**带领光伏维保人员处理光伏断电问题，10时10分，杨**手机联系杨**来配电房协助工作，但杨**未接听，杨**随后从配电房一路寻找到污水车间，发现该污水车间工位上没有人，随后去循环水池的水泵处寻找。快到水泵处，发现回用水池上方的顶棚有破裂大洞，随后发现池内有人，呼喊没有回应。杨**立即拨打

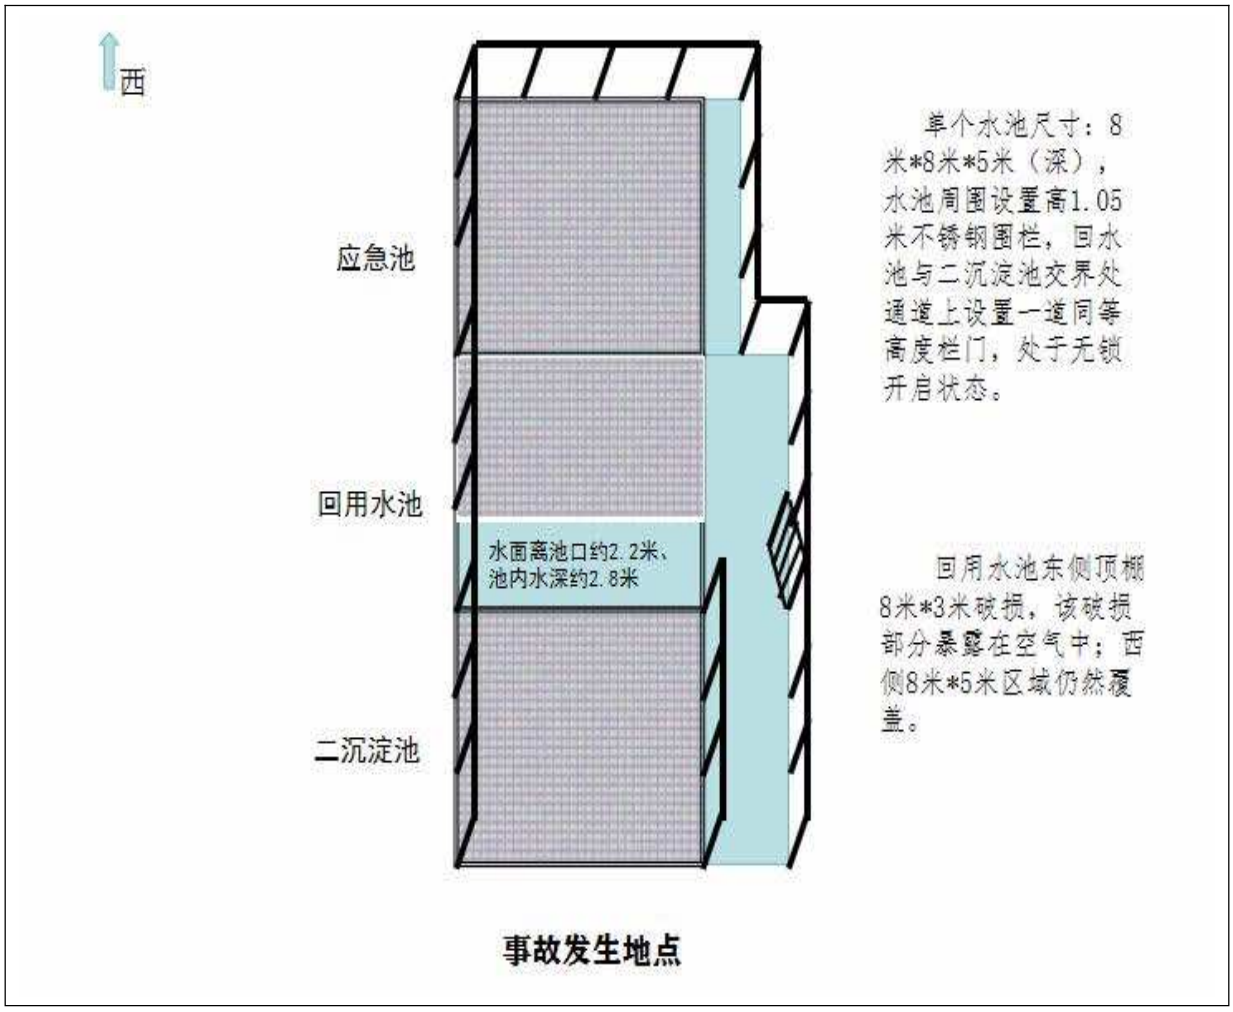
勘验图 1

循环水池上方全部用复合树脂材质搭建的拱形顶棚，其中事故发生地点为回用水池，该池上方顶棚靠东侧约有 1/3 部分坍塌脱落。

1、杨**、王**安全防范意识差，对污水处理站危险性认识不足，在巡检循环水池顶棚破损处时，违规冒险踏上顶棚进行检查处理，因顶棚未能承受住重量而发生破裂，导致2人坠入水池并溺亡。
