羊东矿“10·11”一般其他瞒报事故调查报告

来源：事故调查处　　作者：王宏宇　　日期：2026-05-27 10:16:00

2023年10月11日0时20分许，河北邯郸冀中能源峰峰集团有限公司羊东矿（以下简称“羊东矿”）在五上段卧底过程中发生一起其他事故，造成1人遇难，直接经济损失286.75万元。事故发生后企业存在瞒报

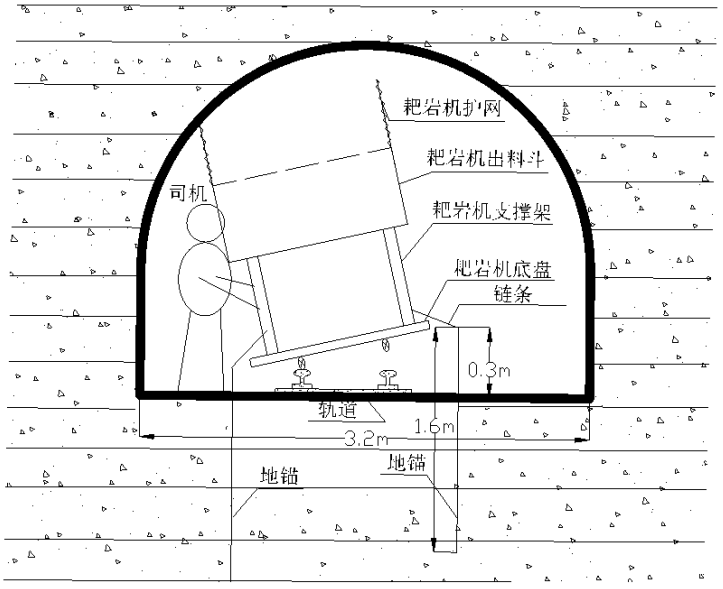
图2 事故发生示意图

2023年10月10日夜班，综掘三区五队副队长张某某带领7名矿工到五一轨道上山上段卧底、铺道。张某、李某等6人在五一轨道三联巷倒罐、装运轨道和道木；刘某某和宋某某在五一轨道（五一偏口下方约搂矸。22时20分许张某某等人到达施工地点，刘某某在五一轨道（五一偏口下方约10m处）耙斗装岩机斗装岩机，宋某某在耙斗装岩机下方30m处进行拦人警戒。10月11日0时20分许，宋某某看到耙斗装岩机从警戒处向上走查看情况，看到耙斗装岩机倾斜到巷道左侧，其顶部护网顶到巷道左帮上部，耙斗装岩机定地锚已拔起（约300mm），左侧2根地锚挤压变形，刘某某仰卧在耙斗装岩机左侧巷道地面，头朝上，（见图2）。

使用耙斗装岩机卧底作业过程中，底板岩石受水侵蚀松软，弱化了耙斗装岩机地锚固定的强度。司机作耙斗装岩机前，未进行安全确认违规操作，耙斗装岩机失稳突然向左侧发生偏移倾斜，耙斗装岩机操作某腹部造成事故。

1.现场安全隐患排查不到位。相关职能科室、区队、班组在日常隐患排查中未能发现耙斗装岩机处底侵蚀松软、耙斗装岩机地锚固定强度弱化的隐患。

2.安全技术措施落实不到位。司机操作耙斗装岩机时无人监护并安全指挥。

3.安全教育培训不到位。当班现场作业人员对安全风险未能及时预判和有效管控；耙斗装岩机司机在未能察觉地锚松动，没有及时采取停机措施，安全防范意识不足。

（一）提升安全培训效果。羊东矿要认真贯彻安全技术措施，现场作业严格按照安全技术措施进行。岩机等机电设备的操作培训，使职工熟练掌握设备性能和操作流程，运行过程中及时发现异常情况，妥善对安全培训效果进行评估，切实提升员工的安全素质和操作技能。

（二）强化安全隐患排查。加大安全巡查频次，安全管理人员要认真检查各处施工作业地点是否严格施施工，发现问题及时整改，施行责任联挂。完善耙斗装岩机等设备的检查项目及标准，对于地锚等关键维护人员在每次作业前进行详细的紧固性检查，使用专业工具测量地锚的紧固程度，并做好记录，彻底消

（三）加强现场作业管理。在每次作业前，由现场安全管理人员组织对现场环境进行全面确认，预判水害、地质条件变化等环境风险因素，在作业过程中，密切关注现场环境变化，如发现异常情况，立即停取相应的安全措施。
