伊犁州体育中心公共体育场建设项目“3·1”一般高处坠落事故调查报告

伊宁市人民政府事故调查组

2026 年 4 月

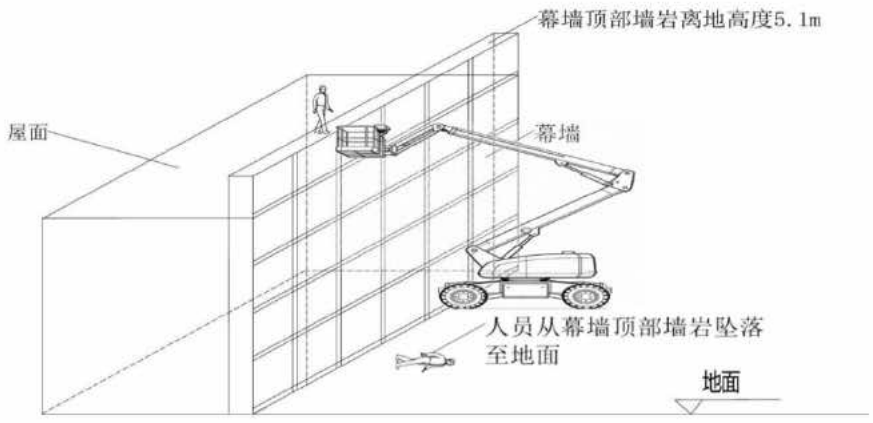
现场图示

3月1日15时许，工人开始进行现场作业，当日工人使用直臂车开展了一楼（距地面高度约5.1米）幕墙焊接作业和板缝调整作业。韩**（死者）根据班组长杜**的工作安排，在伊犁州体育中心公共体育场项目北区一楼顶部使用直臂车进行板缝调整工作。作业期间，韩**（死者）站在直臂车移动式升降工作平台内（围栏高度1.2米），未见异常。

3月1日18时许，工地结束作业，现场管理人员、作业工人开始陆续收拾工具准备下班。班组长杜**走到库房门口时听见有东西掉落的声音，转身走了几步，看见韩**（死者）趴在地上，头部出血。现场幕墙顶部墙岩有人员踏雪脚印。

在伊犁州体育中心公共体育场建设项目北区幕墙板缝调整作业中，作业人员韩**（死者）在进行高处作业时违反安全管理规定和高处作业操作规程，擅自将安全绳锁扣解开，不慎坠落导致死亡。
