青阳木镇安徽昶星机械智能科技有限公司“1•10”一般起重伤害事故调查报告

青阳县人民政府事故调查组

2026年2月

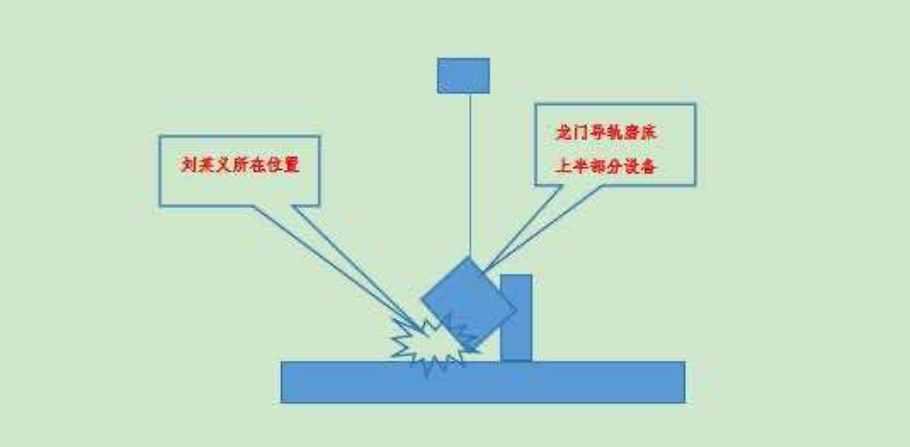
图6 事故现场图3（事故发生前一秒监控）

经勘查，事故现场位于安徽昶星机械智能科技有限公司厂房内，龙门导轨磨床横梁与东西立柱之间共有24颗螺栓连接固定，刘*义等3名工作人员拆除了22颗螺栓，仍有2颗连接龙门导轨磨床横梁与西立柱螺栓未完全拆除。刘*义被砸位置在龙门导轨磨床基座平台上，基座平台距地面约0.8米，被起吊的设备倾倒方向吊装带断裂。
