# 晋中市太谷区山西旭辉新材料有限公司“12•17”一般爆炸事故调查报告

2024年12月17日18时1分，位于山西省晋中市太谷区胡村镇董村村外养殖区的山西旭辉新材料有限公司发生爆炸事故，本次事故无人员伤亡，直接经济损失136411元。

经调查认定：山西旭辉新材料有限公司“12·17”一般爆炸事故是一起操作人员错误打开放空阀，导致空气进入处于高温、负压状态的蒸馏釜，致使釜内着火，温度和压力急剧上升发生物理爆炸，随后釜内着火物料喷出后引爆厂房内先前泄露的可燃气体，再造成厂房内发生化学爆炸而引起的一般生产安全责任事故。

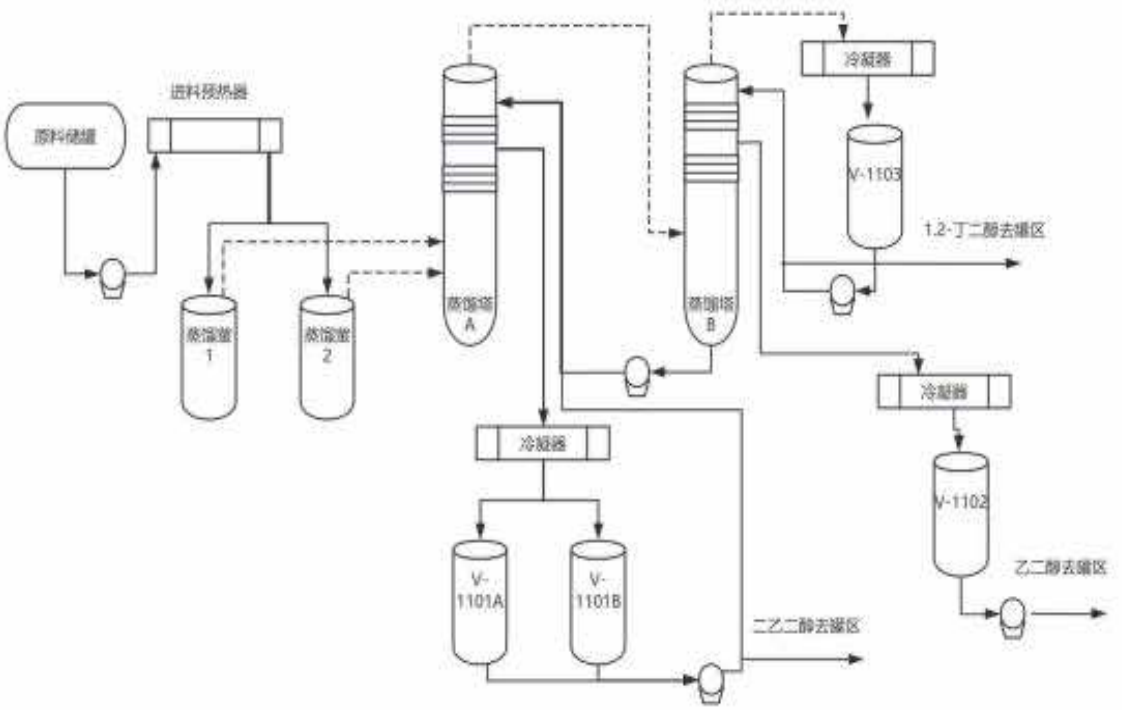
图 1　工艺流程简图

该项目的生产工艺流程为：原料经过原料泵送至导热油预热器加热，加热后进入由外壁盘管导热油和内部盘管导热油加热的蒸馏釜内，另一路不经过预热器直接进入蒸馏釜（为预热器的副线）。物料在真空条件下由导热油加热至沸点，气相进入精馏塔分离提纯后经冷凝器冷凝为液相进入产品接收罐，产品接收罐内的产品经产品泵送至产品罐。装置采用负压精馏工艺技术，负压由罗茨风机 + 水环真空泵提供。本装置设计上有三种产品，分别是从精馏塔 A 侧线采出的二乙二醇，从精馏塔 B 顶部采出的 1.2-丁二醇和从精馏塔 B 侧线采出的乙二醇（工艺流程简图见图 1，蒸馏釜的设备图见图 2）。

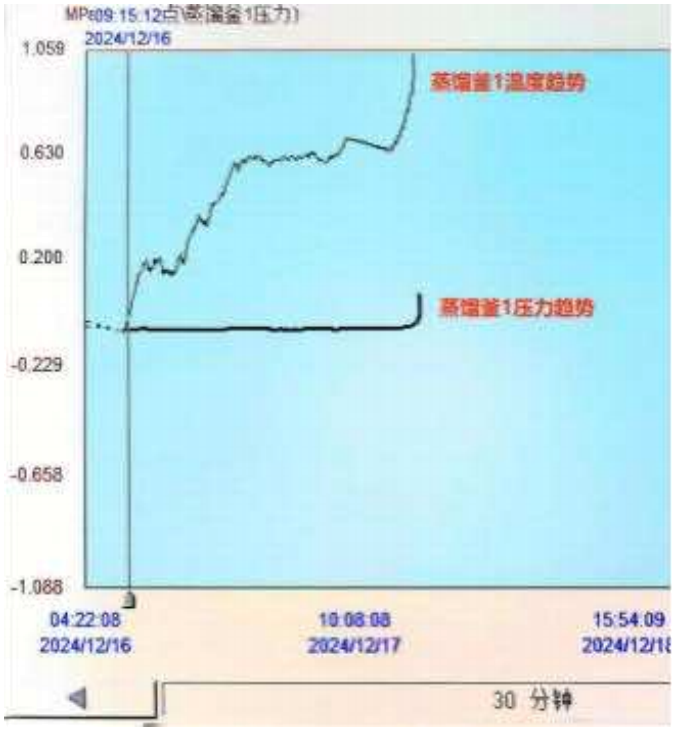
图 9　蒸馏釜 1 的温度和压力急剧上升

场实际情况，分析该事故的直接原因为：事故当天系统的负压在逐渐升高，蒸馏釜内物料的温度也在逐渐升高(具体数据见表1)，事故前负责人段××发现真空度为-0.028Mpa时，釜内温度已经达到255℃，超过釜内某些组分的燃点温度（如二乙二醇的燃点温度为229℃）。当段××错误安排操作人员将蒸馏釜的放空阀打开后，蒸馏釜内的高温有机物料与空气接触后发生着火，导致温度、压力急剧上升（变化趋势见图9），蒸馏釜内发生物理爆炸将视镜炸飞，釜内着火物料喷出与厂房内先前外泄的可燃气体接触发生化学爆炸。由于原料储罐与蒸馏釜1相连管道上的阀门未关闭，压力串至原料储罐，导致原料储罐爆炸和着火。
