晋中市太谷区贯家堡变电站扩建工程“4·6”一般高处坠落事故调查报告

经调查认定，**太谷区贯家堡变电站扩建工程“4·6”一般高**

处坠落事故是一起因安全生产主体责任落实不到位、工人违章作业而引发的一般生产安全责任事故。

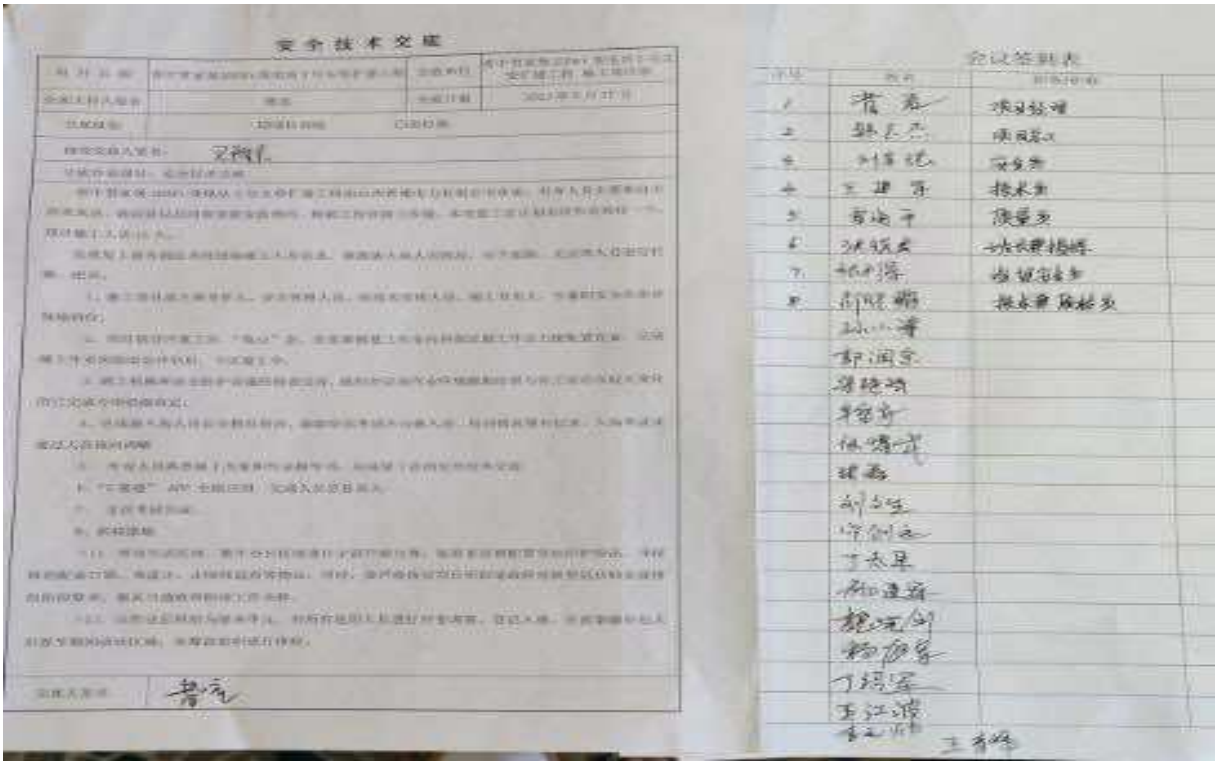
图2：安全交底记录

项目部制定了项目管理职责，明确了各员的的工作职责和安全责任。开工前对入场施工人员进行了安全培训和安全技术交底。（见下图1、2）

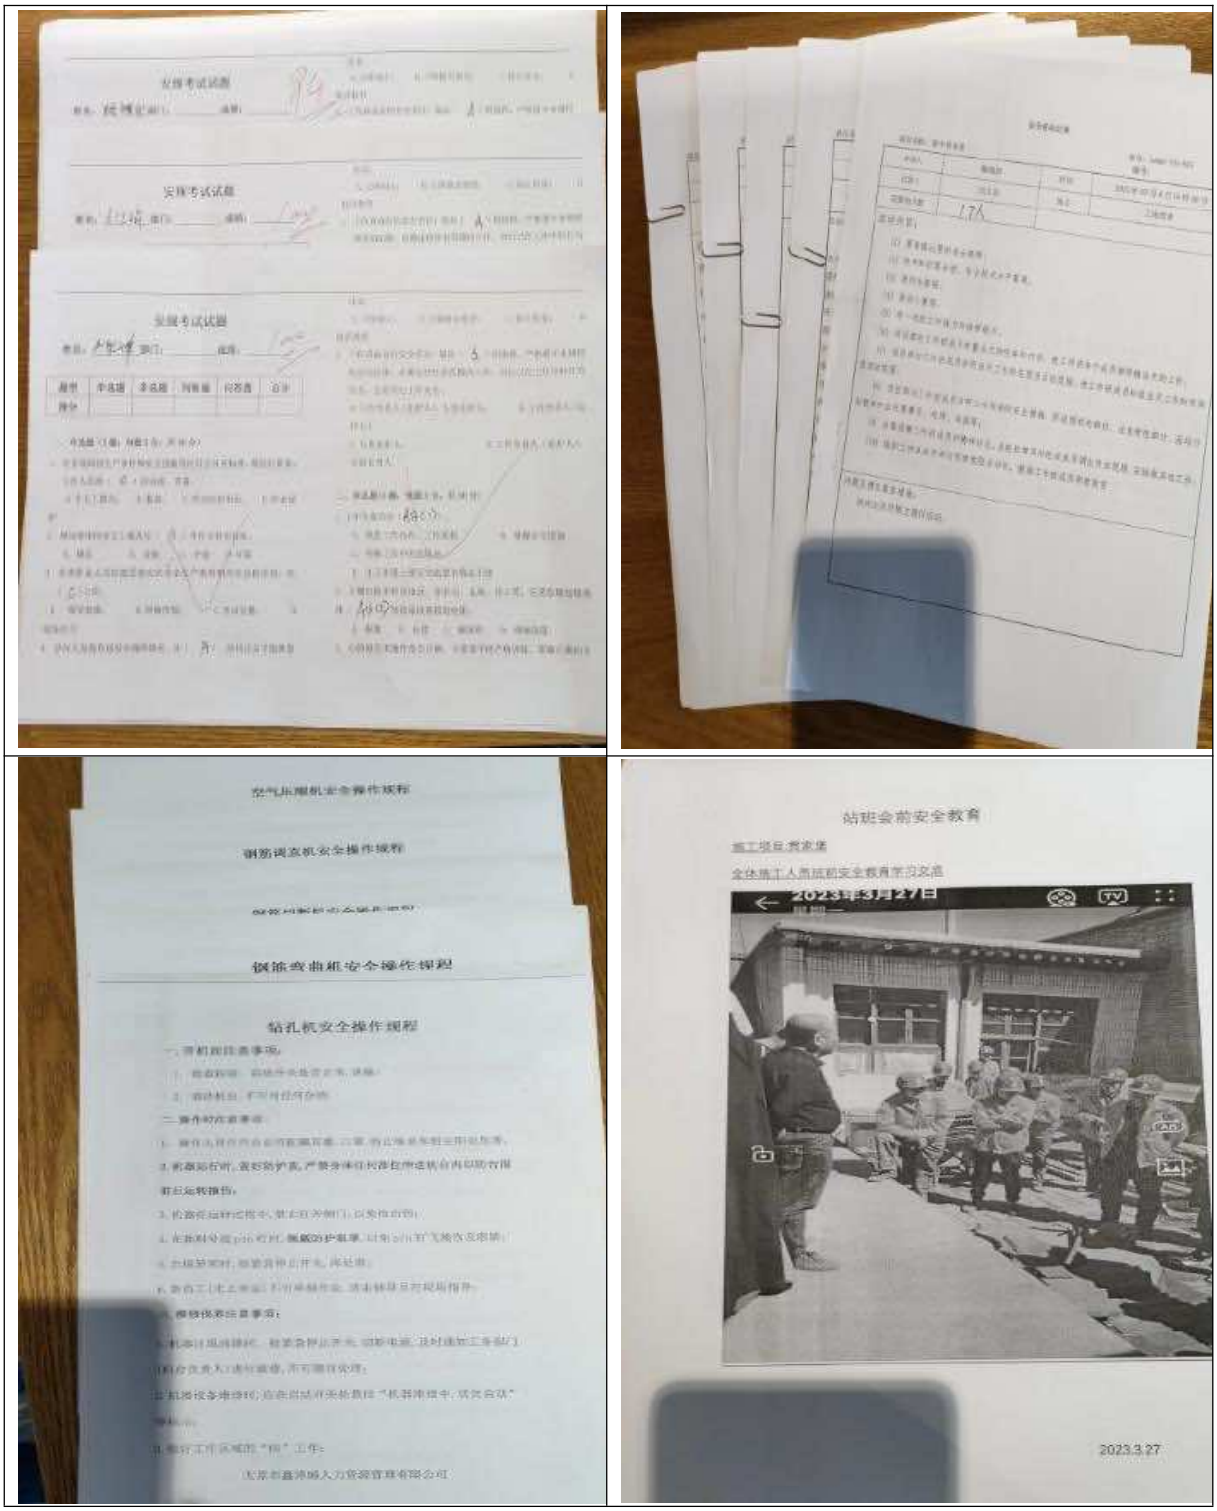
图3：核查期间鑫泽晟人力资源管理有限公司提供的相关资料

（1）对入场施工人员组织了安全教育培训并考核，定期开展安全教育培训活动，制定了相关作业岗位的安全操作规程，每天作业开工前举行站班会进行安全讲话。（见下图3）

（2）经查太原市鑫泽畛人力资源管理有限公司存在安全管理制度不完善，生产安全事故应急救援预案缺乏针对性和实用性，主要负责人安全职责落实不到位，作业风险辨识不到位等方面的问题。

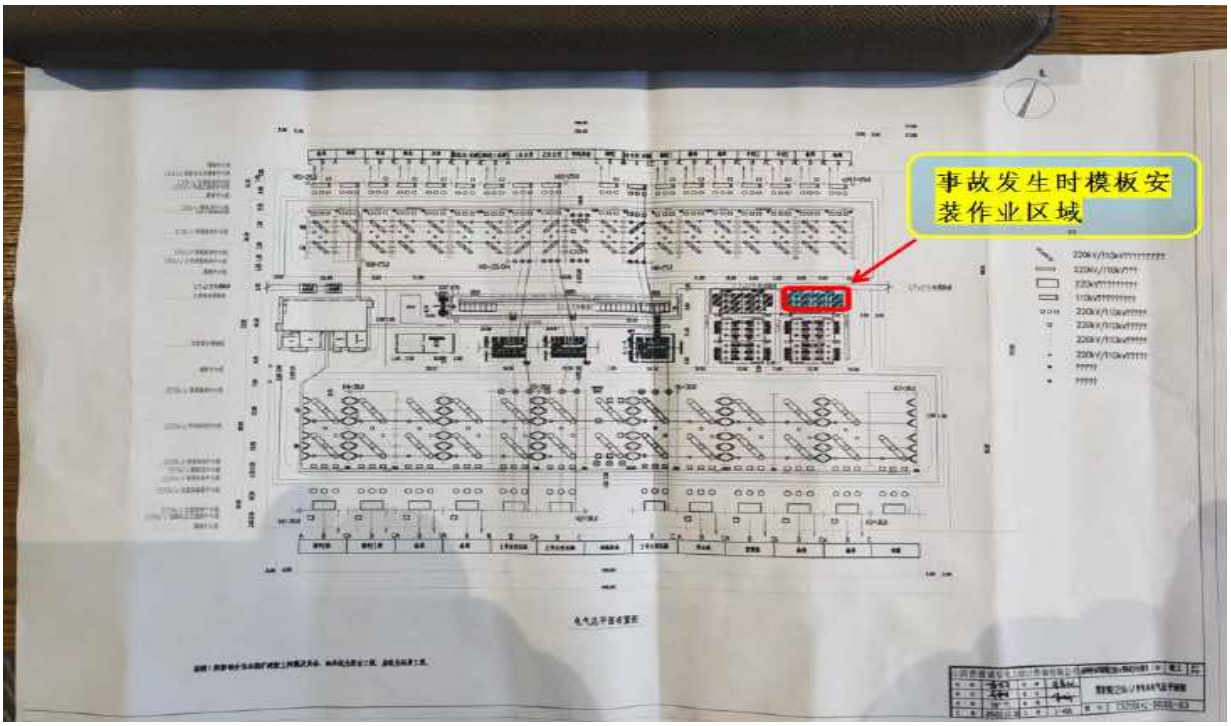
2023年4月6日17时45分许，工人王××（木工）在做完第一个模板胶条固定后，架设木制梯子从钢制圆形模板内围爬上模板支架，准备从第一个模板跨越到相邻的另一个模板内继续进行模板内侧胶条安装作业（两个模板外边缘实际距离约350mm），在跨越的过程中脚未踩稳不小心滑落，身体失去平衡摔倒，腰腹部磕到钢质模板边缘，随后从模版高处端坠落地面（模版高度1.4米）。

图5：施工图纸上事故发生位置示意图（山西晋通电力公司提供）

图6：施工现场混凝土浇筑完成后园形模板尚未拆除（魏××提供）
