来源：攸县忠鑫钰矿业有限公司长坪铁矿 “8·5”顶板事故调查组 作者：攸县应急管理局 发布

攸县忠鑫钰矿业有限公司长坪铁矿“8·5”一般顶板事故调查报告

“8·5”顶板事故调查组

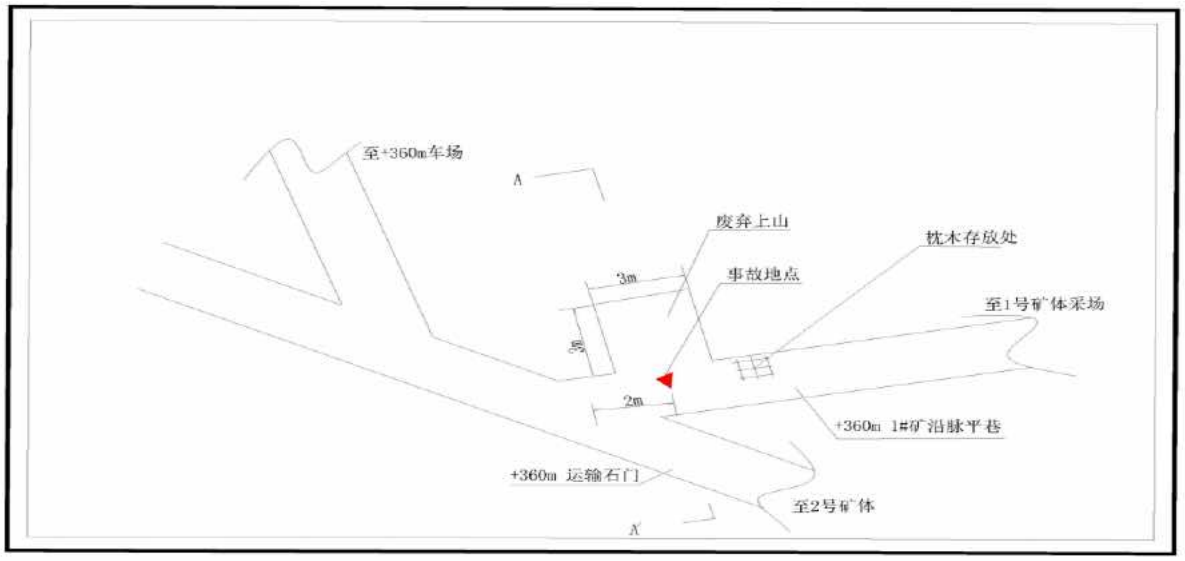
图1事故位置示意图

事故发生地点+360m中段西翼1号矿沿脉运输巷开门处前2m处。

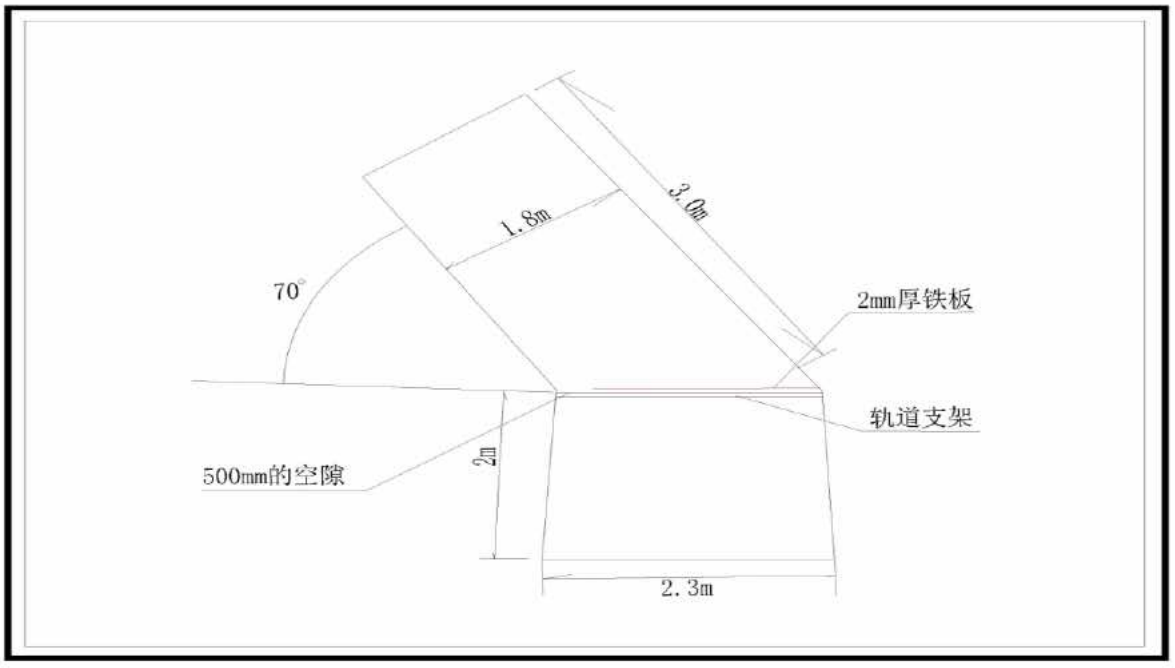
0.5m的空隙

2mm护顶铁板

事故地点巷道支护及巷道底板侧0.5m的空隙区

1. 事故地点顶部老巷矿石离层失稳，护顶不严实，留有500mm宽的空隙，用2mm的铁板作假顶，造成安全假象。

（三）加强现场安全管理。一是井下作业前要严格执行敲帮问顶制度，严禁空顶作业，特别是针对顶板岩性发育不稳定的巷道，要制定切实可行的作业规程和安全技术措施，严格审批及执行。二是加强对巷道支护质量的检查、验收工作，及时消除顶、帮围岩支护方面存在的安全隐患。三是深刻吸取本次事故教训，举一反三，认真组织开展安全隐患大排查，对排查出的隐患按照“五落实”的要求整改落实到位。四是进一步增强跟班矿领导、班组长、安全员的安全管理精细化水平，细化现场管理，及时消除事故隐患，确保工作现场职工安全作业。
