信丰高新区“3•17”火灾事故调查报告

来源：信丰县人民政府　访问量：355　发布日期：2026-10-12 16:05:14

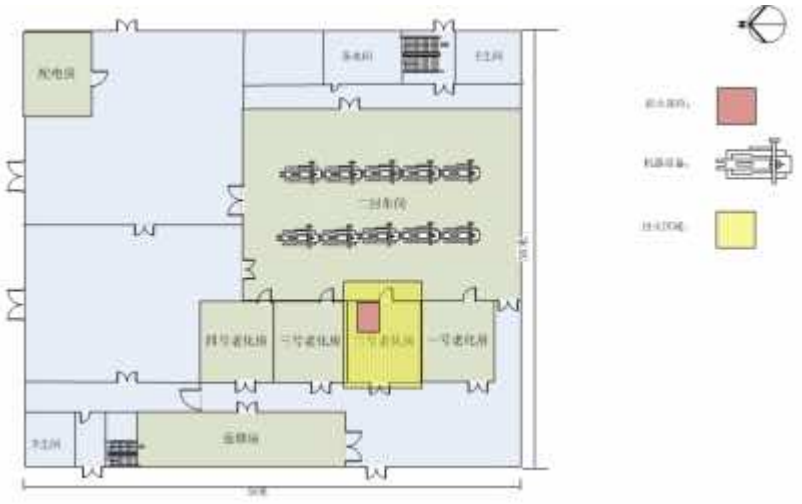
图3火灾现场平面示意图

经现场勘验、调查询问、监控视频分析情况综合认定：起火时间为2026年3月17日9时01分许，起火部位为赣州**新能源有限公司7号厂房一楼二号老化房内区域（见图3、图4），起火点为二号老化房北侧墙面往南侧约3米、东侧墙面往西侧约2米的区域，起火原因为锂电池转运过程中倾倒导致锂电池热失控引发火灾。
