高新区（新市区）天康生物制药有限公司“7·18”一般灼烫事故调查报告

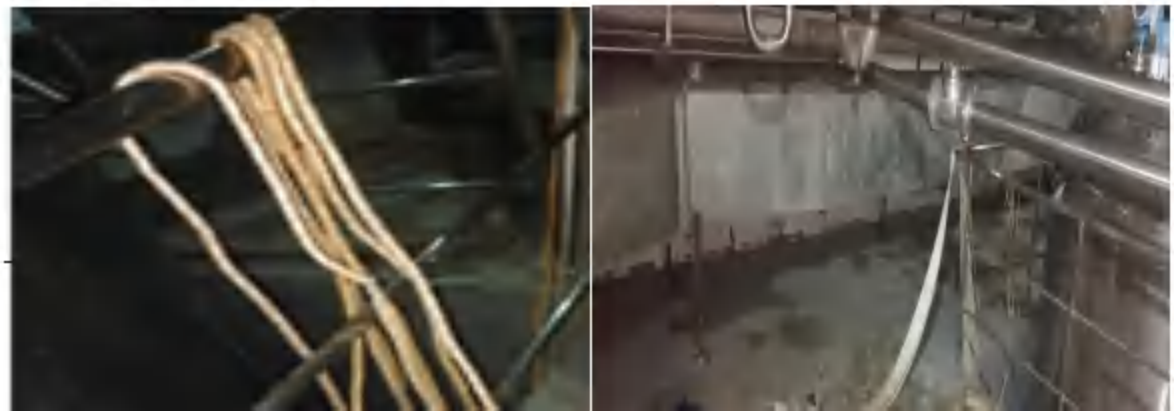
图 4 现场残留物

4. 现场残留物有安全绳、死者衣物、鞋子（1 双）、消防水带、手扶梯（1 个），基坑底部罐体旁有手持式大艺牌角磨机（1 台）、手持照明设备（1 台）。

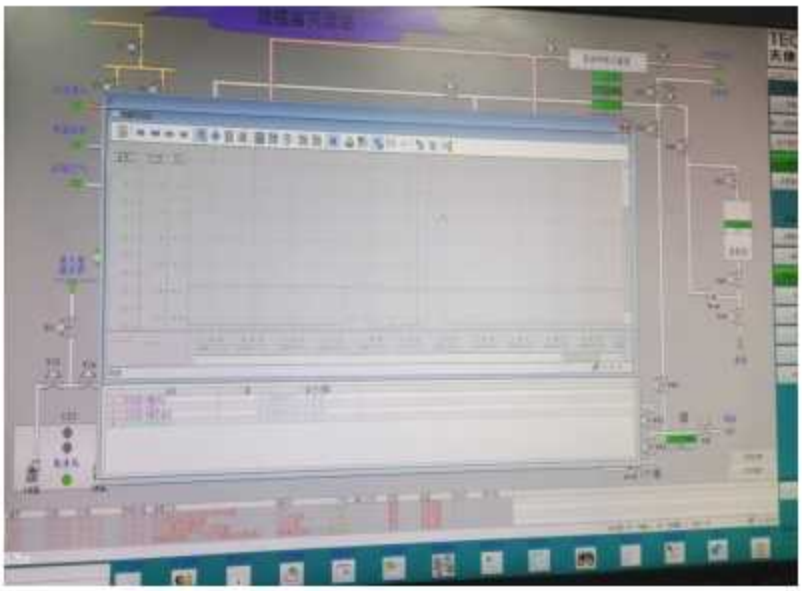
图 9 事故当天监控终端记录数据（二）

2. 事故当天监控终端记录数据:1 号灭活罐罐顶温度 89.7℃，罐底温度 88.5℃；测试实验时监控终端记录数据：1 号灭活罐罐顶温度 73.9℃，罐底温度 75.6℃。
