西乡县大牧人农牧科技有限公司
“2024•12•16”淹溺一般事故调查报告

西乡县人民政府事故调查组

2026 年 8 月 26 日

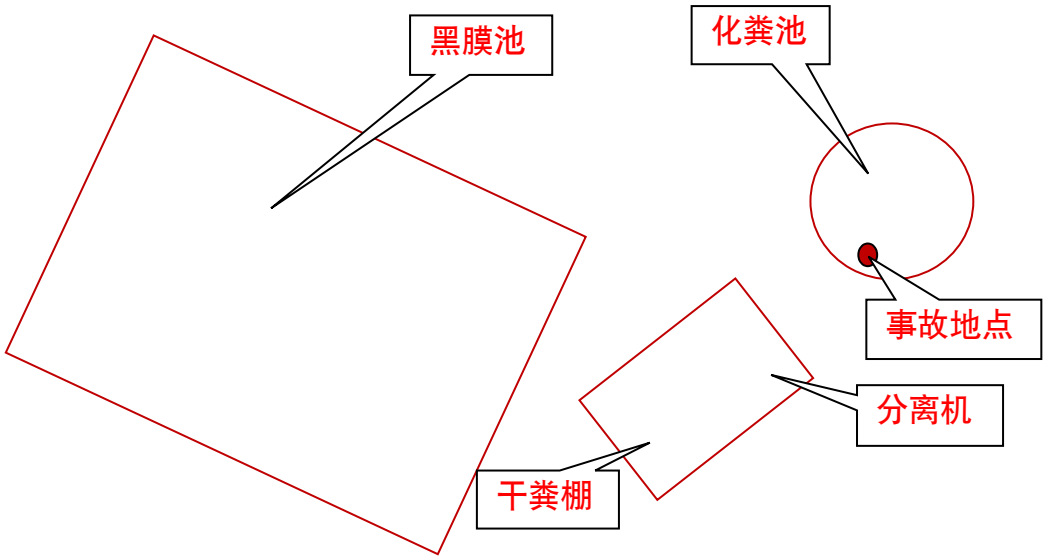
图 1 大牧人养殖场粪污处理区

大牧人养殖场位于西乡县私渡镇潘坝村赵家沟三组，距西乡县城约50km。事故发生于养殖场粪污处理区化粪池。
