浏阳集里街道李某勤纸箱加工作坊“4·11”一般机械伤害事故调查报告

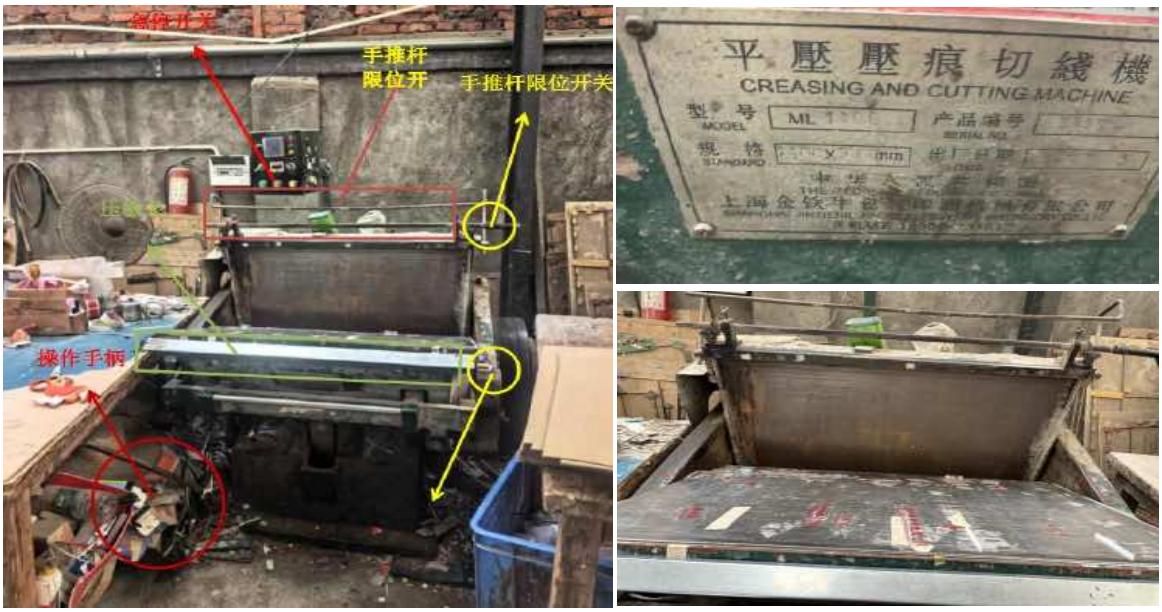
涉事设备（平压压痕切线机）

涉事设备为 ML—1100 平压压痕切线机，俗称“啤机”“压痕机”“模切机”，属于包装机械，出厂时间为 2008 年 3 月，鉴于使用时间较长且系二手设备，未能提供设备操作说明书等书面材料，主要用途为制作纸箱、纸盒、包装盒等的模切、压痕和裁切，使纸板形成所需的形状和折痕，便于后续折叠和组装。简要工艺流程：开工前及每批次产品切换前，操作员工先根据要制

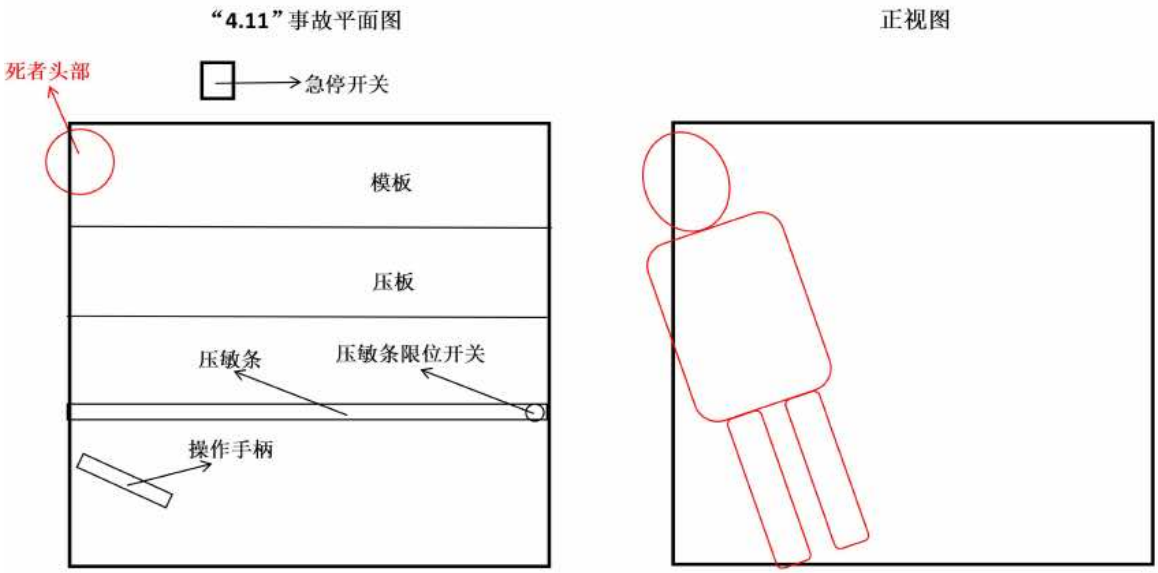
经现场勘查，涉事设备左侧工作平台留有四张已进行了模切压痕加工的纸板（经询问，每次模切压痕可加工两张纸板，可推断事发前死者只进行了两次试加工操作，事故应发生在模切压痕模版的调校、试机环节）；涉事设备机身未张贴“安全操作规程”“作业指导书”“操作概要和保养须知”等安全技术资料；涉事设备无“安全风险告知”“开机警示标识”等风险警示标志；涉事设备周围和厂房内物品堆放杂乱，地上杂物废纸较多；涉事设备相关安全附件不全，操作手柄等相关安全急停装置形同虚设。

操作者忽视安全、违反安全操作规程，在设备未断电停机状态下，将手和头伸入设备危险区域内进行检查、调试或清扫等。设备防护、保险、信号装置缺乏或有缺陷，经查看现场，压痕机有压敏条（俗称胸刹）、手推杆限位开关、急停开关等，未见有防止进入危险区域的安全联锁防护装置。作业场所环境不良，操作平台周边与生产不相关的杂物过多。
