浙江庆大橡胶有限公司“3·6”一般机械伤害事故调查报告

来源：市应急管理局 日期：2023-10-05 浏览： 870

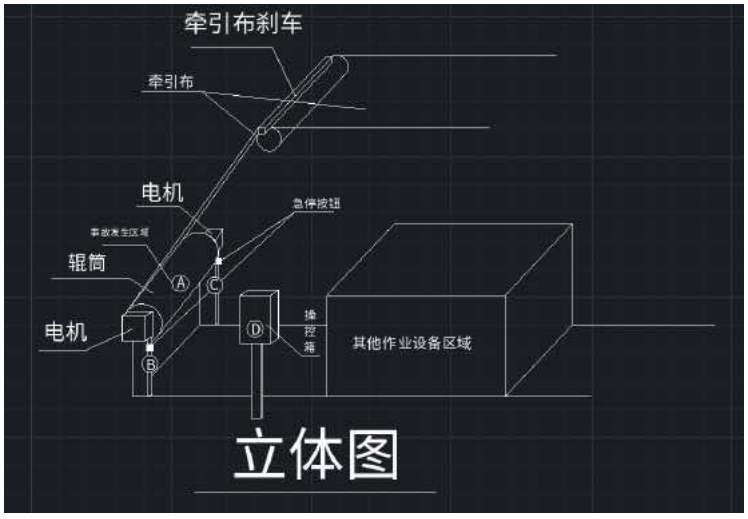
图一 事故现场示意图

3月6日3时50分许，当班的产品已完成生产，接下来准备将牵引布卷至卷取2号线上，使牵引布遍布整个四轴压延机，便于下一班的使用。朱*祥来到开卷取2线与上方牵引装置的联动，用人力将牵引布从上方拽下，在卷取2线的辊筒上缠绕一圈后，由返回卷取岗位的张*贵和刘*江分别站在辊筒两边用手朱*祥将开关调到联动自动模式，机器开始转动。这时，站在张*贵和刘*江中间的张*喜因手触碰到辊筒中部，被旋转的辊筒带入，头、胸腹部等处受挤压。

发生事故的位置为该压延车间压延机尾段辅助设备卷取机。卷取机辊筒为圆柱体形状，长148cm，直径28cm，离地80cm，辊筒距其他作业设备区布缠绕，牵引布与上方滚筒相连，该滚筒距地面304cm，与辊筒水平距离为110cm。辊筒左右两边有提供转动动力的电机，在电机下方有急停按钮，距辊筒左右两侧为40cm，卷取左侧有操控箱，距卷取辊筒左侧210cm，操控箱离地102cm，机箱高69cm。现场无任何安全警示警告标识，设施、设备，现场有安全操作规程，但缺少卷取帘子布流程的内容。图一中A点为事故发生区域，B点、C点为当时另外两名工作人员扶住卷取控卷取、牵引布刹车工作区域。

1. 作业人员张*喜违规站在卷取机辊筒旋转的范围内触碰正在运转的辊筒，被辊筒卷入后导致头、胸腹等部位受挤压。

2. 涉事橡胶压延机辅助设备卷取机辊筒未设置防止进入的防护装置[]或辊筒制动跳闸连锁装置。

（二）各企业要对新进人员进行安全教育和培训，保证从业人员具备必备的安全生产知识，熟悉有关的安全生产规章制度和安全操作规程，掌握本岗事故应急处理措施，知悉自身在安全生产方面的权利和义务，方可使其上岗作业，结合设备说明书制定详实有效的各岗位安全操作规程，设置安全防护设章、违规行为。浙江庆大橡胶有限公司要设置具有专业素养的专职安全员，修订完善各岗位安全生产操作规程，加强对新进人员教育培训及考核，对全公排查，采取安全措施消除事故隐患。
