驭程建设工程有限公司“11·7”高处坠落一般事故调查报告

2023年11月7日8时许，驭程建设工程有限公司承建的五沟镇集体经济发展综合服务中心项目施工时发生一起高处坠落事故，造成1人死亡，直接经济损失130万元。

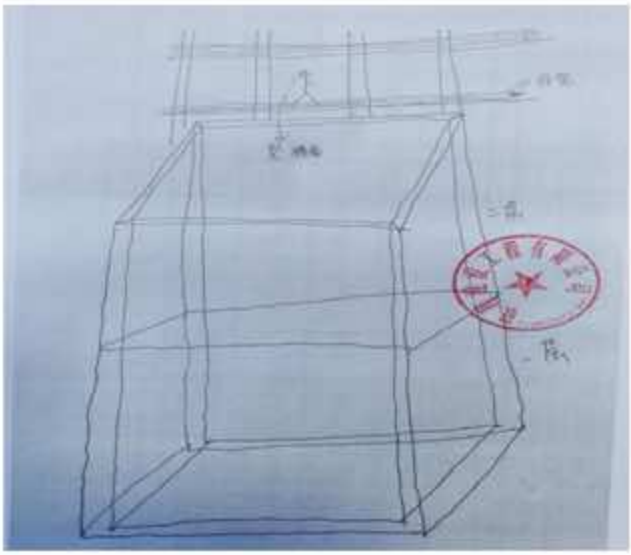
图 2、3 事故现场图片

事故发生位置位于五沟镇集体经济发展综合服务中心大楼南侧，事故发生前，工人正在二楼三楼之间的第二层和顶层脚手架上进行加挂安全网、铺钢网片、紧脚手架钢管扣作业，三楼顶层脚手架高约4米，第二层脚手架距二楼楼面约2米，二楼楼面摆放有方木等材料，王*义从第二层脚手架坠落至二楼楼面，头部碰到方木受伤出血。

经事故调查组分析认定，王*义在第二层脚手架向顶层脚手架传递钢网片，需要跟着顶层铺设钢网片进度不断移动位置，应当使用坠落悬挂安全带，应当将安全带锁扣系挂在已搭建牢固的钢管上，将安全锁扣解一扣挂一扣的情况下进

行移动。王*义在脚手架上移动过程中未将安全带锁扣系挂生根，身体失衡导致坠落。

王*义安全意识淡薄，高处作业时未正确佩戴使用安全带，在脚手架上移动过程中身体失衡失去保护从高处坠落，是事故发生的直接原因。

有关参建单位要深刻汲取事故教训，认真贯彻落实《安全生产法》《建设工程安全生产管理条例》等法律法规规定，严格落实企业主体责任，切实强化建设工程的现场监督和安全巡视，督促从业人员正确佩戴、使用安全防护用品；严格落实安全生产风险管控和隐患排查治理双重预防机制，切实加强施工现场的隐患排查治理力度和施工人员资格审查，严格执行安全操作规程规定，及时消除生产安全事故隐患，确保安全管理人员到位、安全措施落实和施工安全。
