甘肃****工程有限公司“11·20”一般中毒和窒息事故调查报告

2025年11月20日18时许，甘肃****工程有限公司发生一起硫化氢中毒和窒息事故，造成1人死亡。

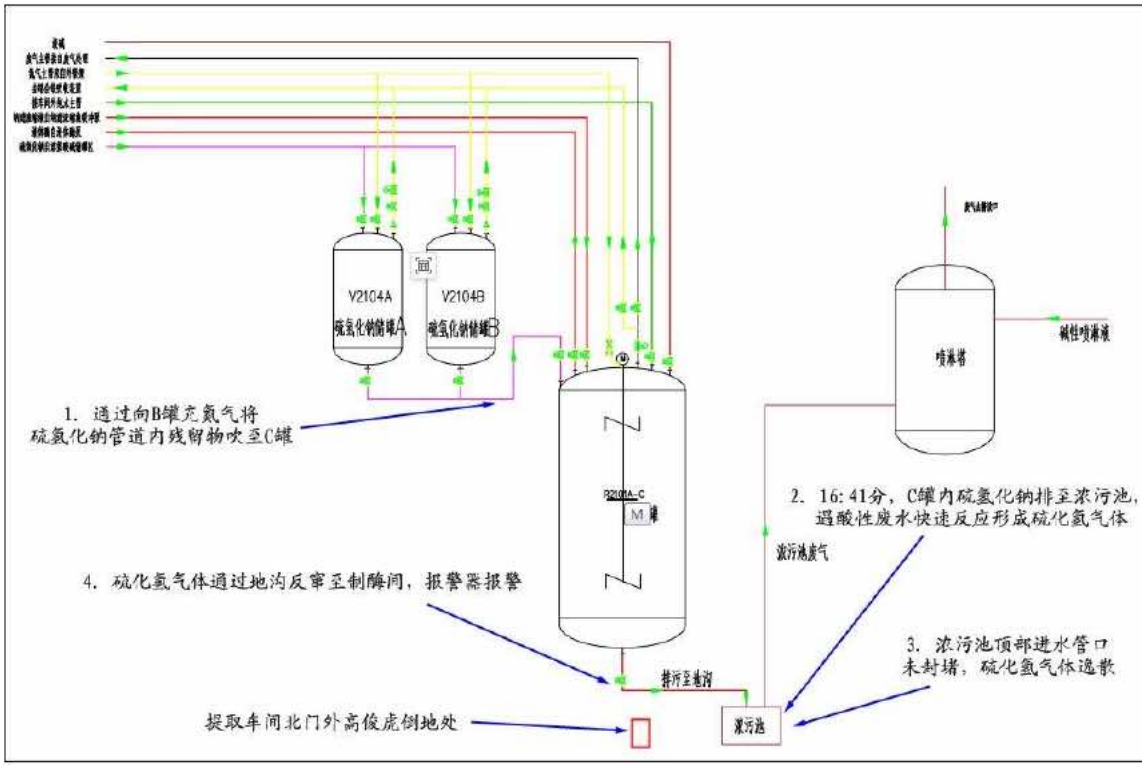
2025 年 11 月 20 日 13 时 30 分，高**（死者）带外协施工人员 2 人，进行管道电伴热带接线工作（涉及高处作业，办理了高处作业票，监护人为闫**）。14 时 05 分左右，开始铺设脱色罐 A/B 进出料管线电伴热电缆，14 时 30 分铺设完成，随后开始电伴热线接线作业，16 时 40 分电伴热线接线作业结束，作业人高**收拾现场，现场监护人闫**进提取车间拿扫把。16 时 51 分，提取车间员工朱*闻到明显臭鸡蛋味，随即呼叫车间人员撤出车间，途径车间北门时，发现电工高**倒在提取车间外北门口，随即呼叫二工段班组长冯**。16 时 52 分，提取车间员工任**和康**在撤离途中将倒地的高**抬至动力车间东南角，冯**拨打 120，并电话汇报领导，现场组织抢救，17 时 08 分救护车到达现场，并开展现场救援，17 时 40 分，120 救护车将受伤人员送到甘肃医学院附属医院。18 时 42 分，经抢救无效死亡。
