松阳西屏伟超起重机配件经营部“12•10”一般高处坠落事故调查报告

索引号： 11332528MB1733599D/2026-1010533471　发布时间： 2026-04-15 16:49　点击数：370

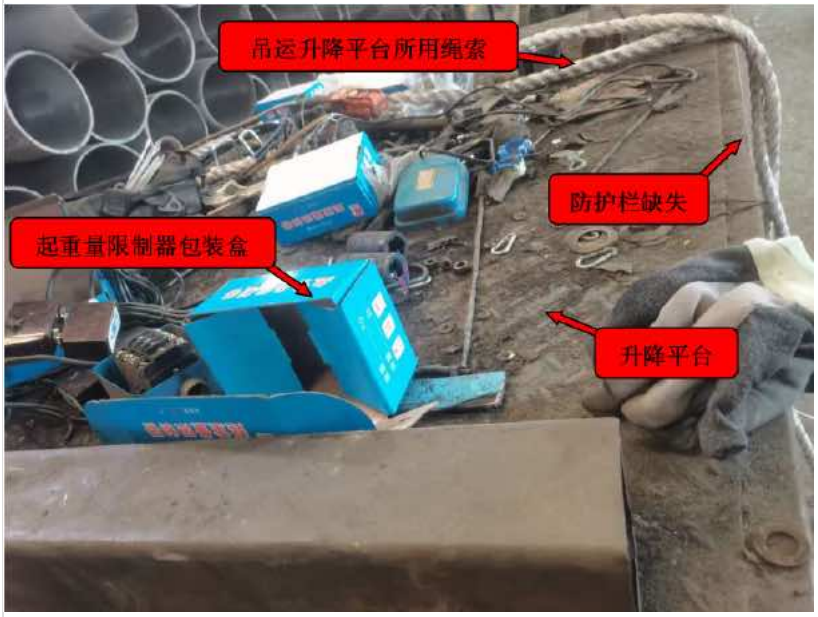
图2 升降平台现场图

事发位置位于松阳县西屏街道新华北路141号瑞鑫达公司5号车间，该车间为东西走向的钢构厂房（长100米，宽18米，高10米），共布置4台单梁桥式起重机（其中1-2号为5T起重机;3-4号为2.8T起重机），起重机主梁均高为9m。事发点为北门进口东侧6m的2号起重机，起重机电动葫芦位于车间中间过道（距两侧墙体约为9m），钢丝绳下沿西侧0.5m处放置1台剪叉移动式升降机，支腿张开并固定，已举升7.5m高度，平台长2.15m，宽1.35m，平台两侧垂挂有约1.5米长吊绳（用于吊运升降平台），四周无防护栏。平台北侧2m为钢管堆垛区，西侧占道堆放不锈钢管，东侧正前方过道1.15m占道堆放6支直径630毫米长5米钢管，南前侧为外抛光岗位。事发时，起重机设备未启动，人员摔落在东侧6支钢管中间位置，呈东西向仰卧状态，身上未佩戴安全带，摔落位置人员头部距平台支腿2m，升降平台上散落有5个起重量限制器包装盒。（现场有关情况详见下图）

死者王*明安全意识淡薄，使用防护栏缺失的升降平台且未穿戴安全带等劳动防护用品进行高处作业。

主体责任，全面加强日常安全管理。一要强化现场管理，严格落实人员资质审核、劳动防护用品佩戴、危险作业设置专人现场监护等安全技术措施；二要建立健全各项安全生产规章制度和操作规程，并督促员工严格执行；三要组织开展员工的安全教育培训，切实提升员工的安全意识和操作技能，熟悉事故应急处置措施；四要切实保障安全生产所必需的资金投入，为员工配备合格的劳动防护用品、完善作业设备安全防护设施，及时整改安全隐患，确保具备安全生产条件；五要举一反三，全面排查治理本单位存在的事故隐患，确保生产安全。
