泰兴黄桥泰州群利起重设备有限公司“10·27”一般物体打击事故调查报告

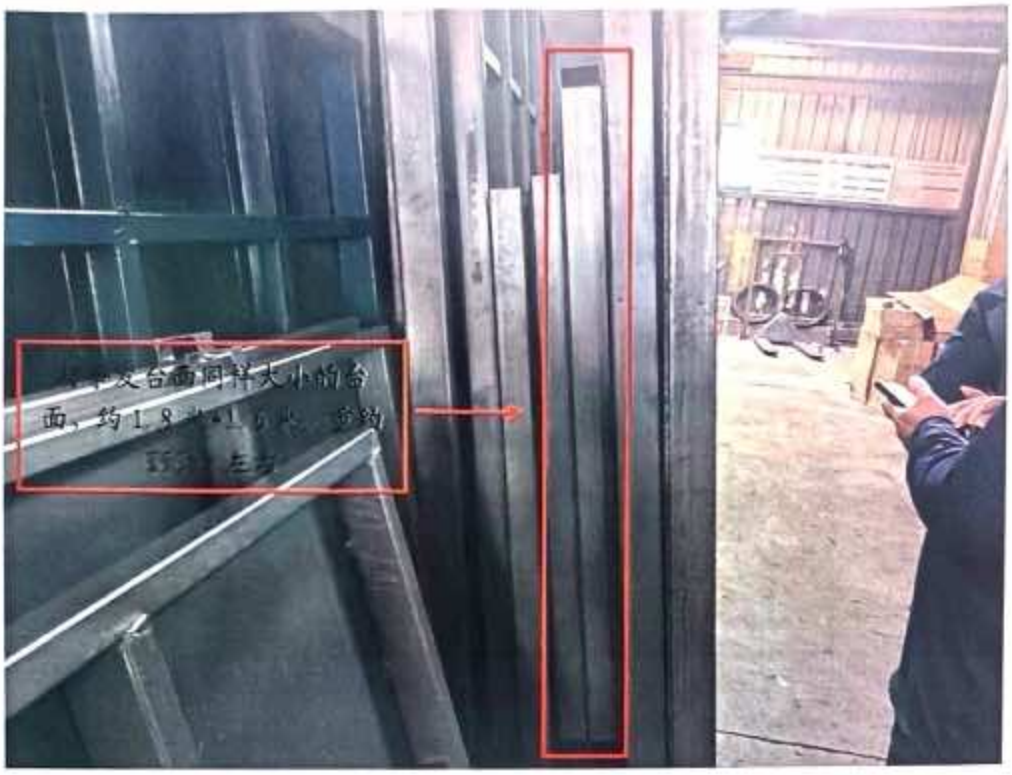
图 2 事发工位工作平台

事故发生地位于泰兴市黄桥镇东顾村一组泰州群利起重设备有限公司。泰州群利起重设备有限公司厂房为租赁江苏优赛科技有限公司厂房。厂区大门朝南，厂区大门西侧为 3 层办公楼，办公楼北侧为东西走向厂房（见图 1），事故发生点位于厂房中部北侧靠墙工位，该工位设置有工作台面（见图 2），台面呈南北走向，南北长 3.2 米，东西宽 1.5 米，台面最西端焊接 3 处挡块，由北向南分别间隔 1.04 米和 0.9 米。

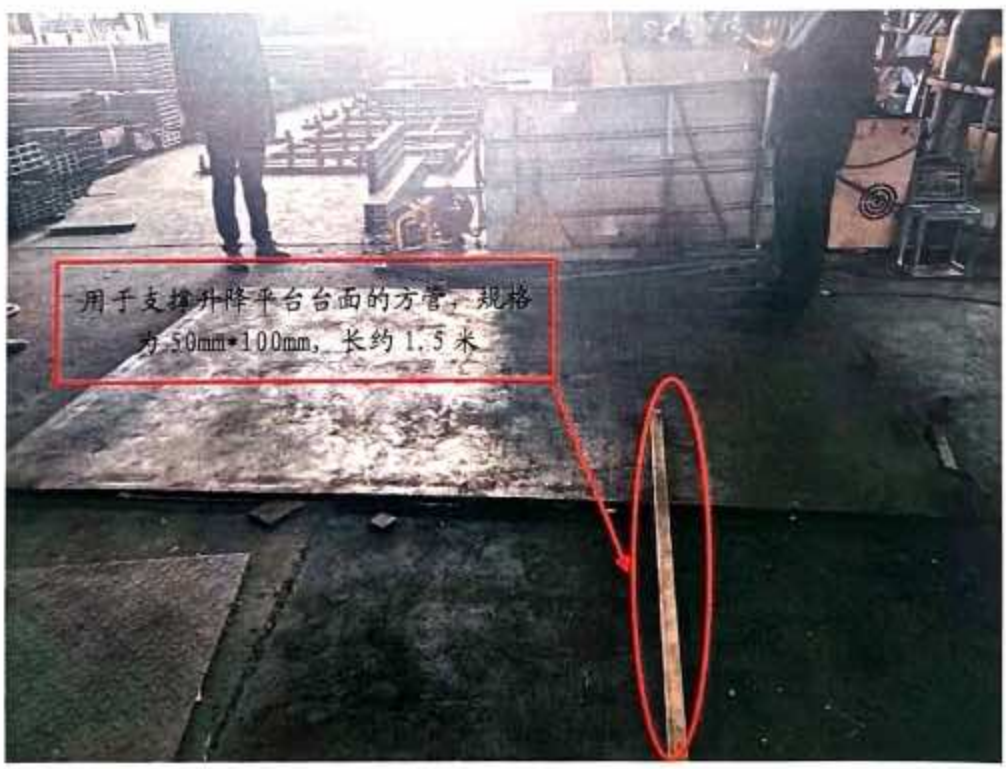
图 3 升降平台台面

根据现场人员锯床工顾某生描述：事发工件为该单位产品升降机平台台面（见图 3）1.8 米*1.6 米，重约 350kg 左右。10 月 27 日上午 9 时左右，当事人王某国在焊接升降机平台台面时，利用现场 50mm*100mm 的方管（见图 4）作为支撑使台面处于约 70°倾斜状态下焊接升降机平台台面，当焊接完成时，当事人触碰倒支撑的方管导致焊接的升降机平台台面倾覆压在其身上，只漏出头部（见图 5）。

王某国安全意识淡薄，将升降平台台面斜撑焊接时，未采用安全措施固定支撑点，在作业完成后起身碰倒未固定的支撑杆，升降平台台面整体倾覆拍打在其身上，致其死亡。

（一）泰州群利起重设备有限公司，要深刻吸取事故教训，举一反三，制定安全风险辨识管控制度，定期开展安全风险辨识；加强对人员安全意识、操作规程、规章制度等方面的教育培训，提高员工安全意识和自我防范意识，避免违章作业、冒险作业；强化生产现场监管，及时发现并纠正作业人员的不安全作业行为，防止类似事故再次发生。在收到市政府批复一个月内将整改情况报市应急管理局。
