关于广西景典钢结构有限公司“7•11”高处坠落一般事故调查报告

2023-09-25 10:05 来源：铁山港区应急管理局 作者：铁山港区应急管理局

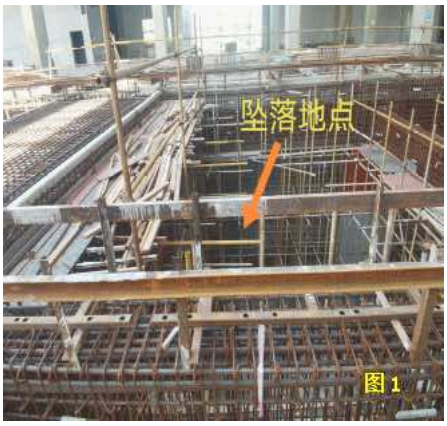
图 2

事故发生地点为玖龙纸业（北海）有限公司林浆纸一体化项目造纸区PM49造纸车间，经现场工人指认和勘察：死者坠落在46-47轴二层中间大梁钢见刮蹭掉的衣物布料（详见图2）；根据查阅资料及现场人员描述，坠落的地面距离正上方钢结构屋顶高约20米，事故现场正上方钢结构屋顶的屋面板口，钢结构屋面下未见搭设防坠安全网①（详见图3）。

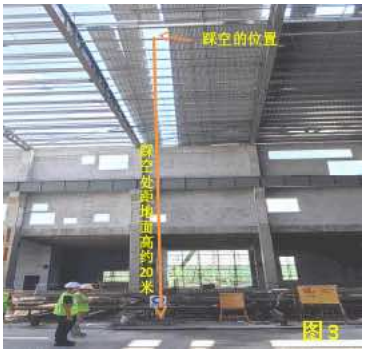
图 3

①《建筑施工高处作业安全技术规范》JGJ80-2016第5.2.8条 屋面作业时应符合下列规定：在轻质型材等屋面上作业，应搭设临时走道板，不得在轻质全平网或搭设脚手架等安全防护措施。

：吴老大安全意识淡薄，在未搭设安全网的钢结构屋面上安装屋面板时，未将安全带的安全绳可靠固定，不慎踩空从20米
