吴中甪直东方路 88 号废旧金属回收仓库“6·3”火灾事故调查报告

苏州市人民政府事故调查组

2026 年 8 月

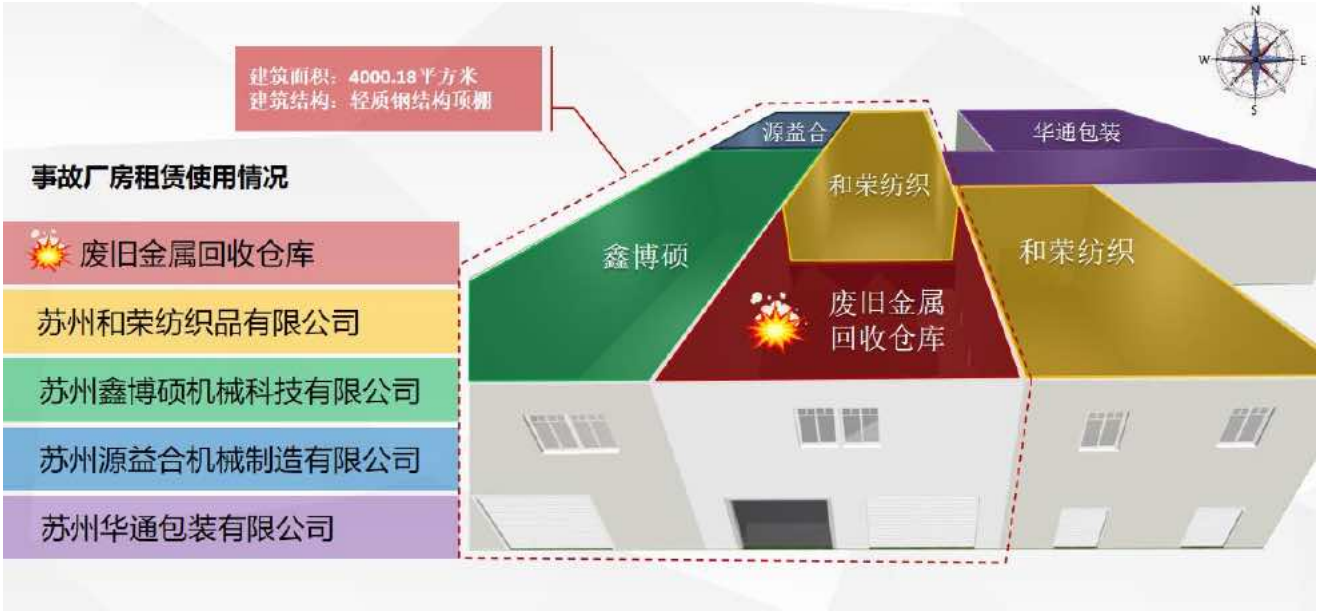
图 2　事故厂房租赁使用情况

事故建筑原为厂房，位于厂区内东侧，建筑面积 4000.18 ㎡，单层（局部二层），建筑结构为混凝土框架、轻质钢结构屋面。事发前分别由曹某 1 废旧金属回收仓库、苏州鑫博硕机械科技有限公司、苏州源益合机械制造有限公司，以及苏州和荣纺织品有限公司等 4 家单位承租，厂房东侧毗邻苏州华通包装有限公司、苏州和荣纺织品有限公司。事故厂房租赁使用情况如下图所示。

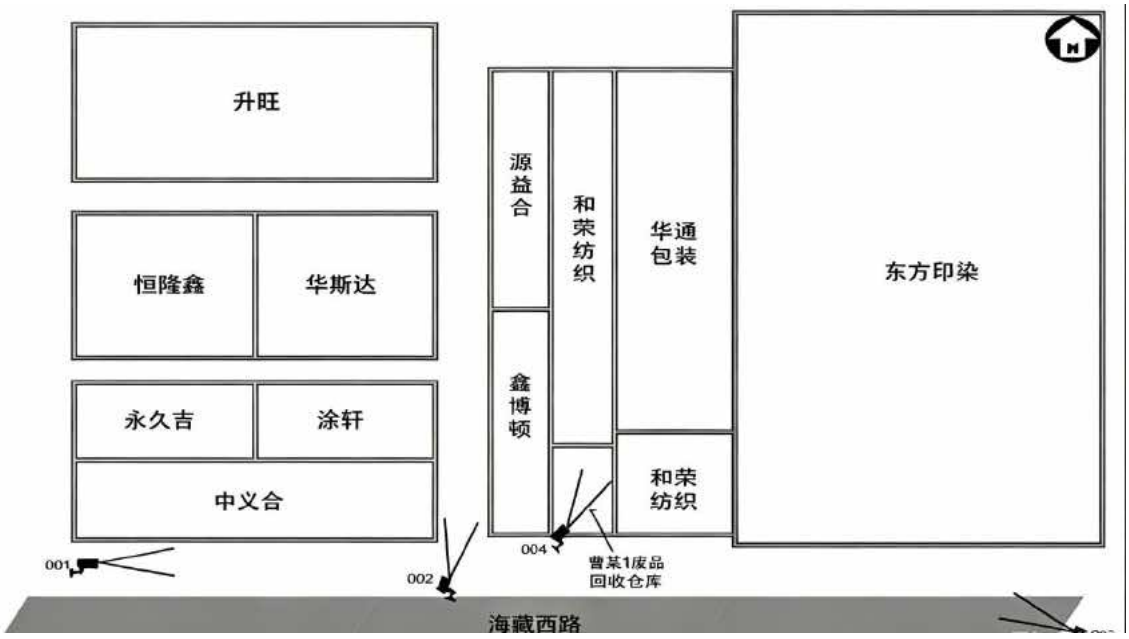
图5 事故现场监控点位及拍摄方向

事故现场发现4处有效监控探头，其中1、2号监控探头位于海藏西路68号厂区内，3号监控探头为海藏西路东南侧路面公安监控，4号监控探头位于事故仓库西南侧卷帘门处，可拍摄到仓库内部局部情况。监控探头位置及拍摄方向如下图所示。

视频分析显示：事故仓库内部存有铝废料，堆放较为混乱，部分散堆在地面，部分装入吨袋堆叠存放，吨袋向上堆放2~3层。员工在工作过程中，存在吸烟、整理运送铝废料野蛮操作等

不当行为。

11 时 33 分，事故仓库员工曹某某 2 开始驾驶叉车将铝屑吨袋向仓库外货车上运送；11 时 52 分 44 秒，叉车上悬挂的铝废料吨袋内出现明火；11 时 52 分 50 秒，叉车行驶至靠近仓库门口处停下，此时火焰突破吨袋前侧；11 时 52 分 51 秒，原本坐在门口处的员工吴某发现起火后实施泼水处置，导致火势迅速扩大，在泼水约 7 秒后发生第一次爆炸。相关监控视频画面如下图所示。
