相城区富元家园老旧小区外立面改造工程“12·22”高处坠落事故调查报告

事故调查组认定，相城区富元家园老旧小区“12·22”高处坠落事故是一起外立面改造过程中发生的较大生产安全责任事故。

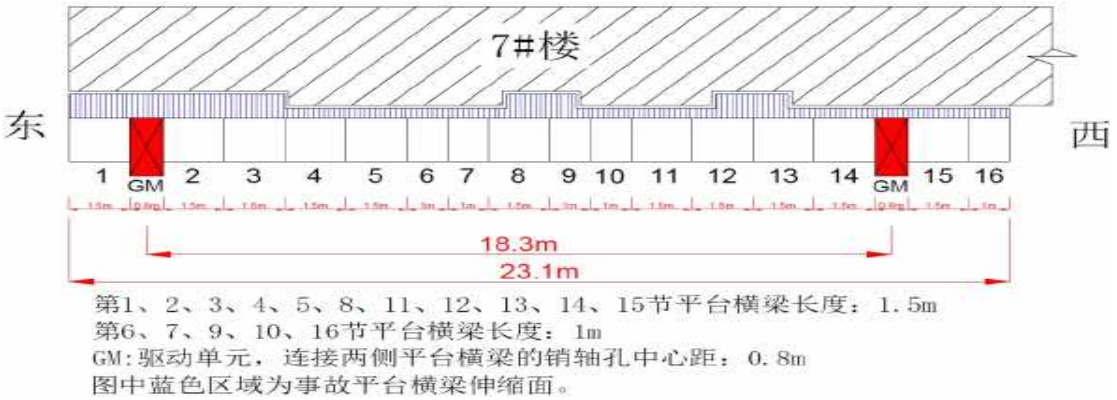
图3 事故平台相关情况

经现场勘查，施工平台型号为MC-36/15，制造单位为北京星河模板脚手架工程有限公司。平台安装总长度23.1m，共16节平台横梁，东、西侧立柱齿条之间水平距离18.3m。平台东侧伸出1节平台横梁，中间由13节平台横梁组成，西侧伸出2节平台横梁（如图3）。

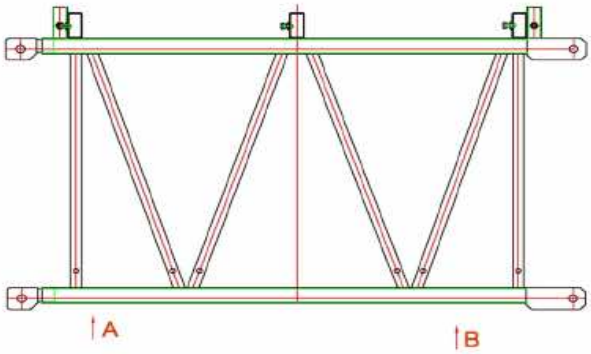
图 4 《MC-36/15 电动施工平台使用手册》第 2.2 节
对最接近现场平台安装工况的荷载要求

根据《MC-36/15 电动施工平台使用手册》第 2.2 节中双柱型电动施工平台载荷分布图所示及《富元家园老旧小区改造提升工程附着式电动施工平台专项施工方案》第 5.4 节第 10 条、11 条要求[1]，该平台组合使用过程中总荷载应不超过 2000kg（如图 4）。

双柱型电动施工平台　长度=25.10m
5 个操作工人时的荷载分布情况
操作工人和工具计算：5×80+2×40=480 kg

总荷载（kg）	5 个工人和工具（kg）	可分布总荷载（kg）
平台伸缩梁伸出工况		
2000	480	1520
最大承载人数		
主平台	侧平台	伸缩面
5	2	5

综上分析，该施工平台在拆卸阶段最大荷载为1000kg，未安装超载保护装置。事故发生时该施工平台荷载为使用手册规定最大荷载的244.205%（不包含3名坠落工人）。

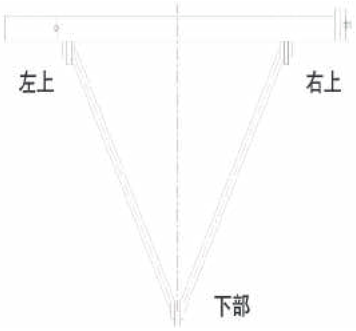
该施工平台横梁（如图5）共有4处连接头断开，分别位于（现场朝西观察）第3、4节左上、右上、下部三处（如图6），第5、6节平台横梁下部。东侧立柱第26节与第27节处（从地面向上数）断开，第27节下端三根立杆螺栓连接处呈撕裂状（如图7、8）。

根据《MC-36/15 电动施工平台使用手册》规定，拆下的立柱标准节放置分布不符合使用手册工作平台的“伸缩面只能承受人的载荷，不能堆放物料”的规定，产生横向偏心载荷，造成超载、偏载而导致施工平台横梁连接处单耳板产生脆性断裂。
