镇海招宝山宁波陆霖机械铸造有限公司“4·27”一般高处坠落事故调查报告

2026年4月27日7时许，位于招宝山街道定海路28号的宁波陆霖机械铸造有限公司发生一起高处坠落事故，造成1人死亡，直接经济损失约115.8万元。

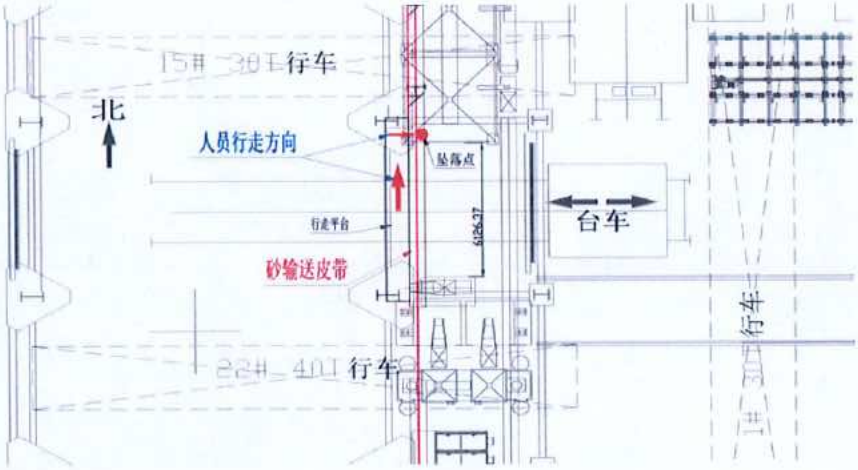
图 1：二车间俯瞰示意图

事故发生位置位于陆霖机械西南侧的铸造二车间，车间西侧一排沙库呈南北排列，沙库顶部为平台，距离地面约10米（见图1、图2），平台之间为顶部连廊及传送带，平台周边有踢脚板，无禁止翻越等相关警示标识，无视频监控。在连廊北侧与平台的连接位置为一处跨过传送带的钢制楼梯，该楼梯侧面靠近传送带处的一根纵向护栏上见一处灰尘减层的抓握痕迹。平台南侧见高约1.2米的护栏，护栏底部一段被拆除，高度约0.9米。其中死者顶部坠落点横向护栏的西侧位置见两处灰尘减层的踩踏痕迹，该护栏附近的平台地面上见多枚同种花纹的足迹（不排除死者存在攀登护栏的不安全行为），且该护栏南侧临空（见图3）。死者坠落时头部戴有照明灯的安全帽，掉落于事发沙库护栏南侧地面台车轨道中部位置。

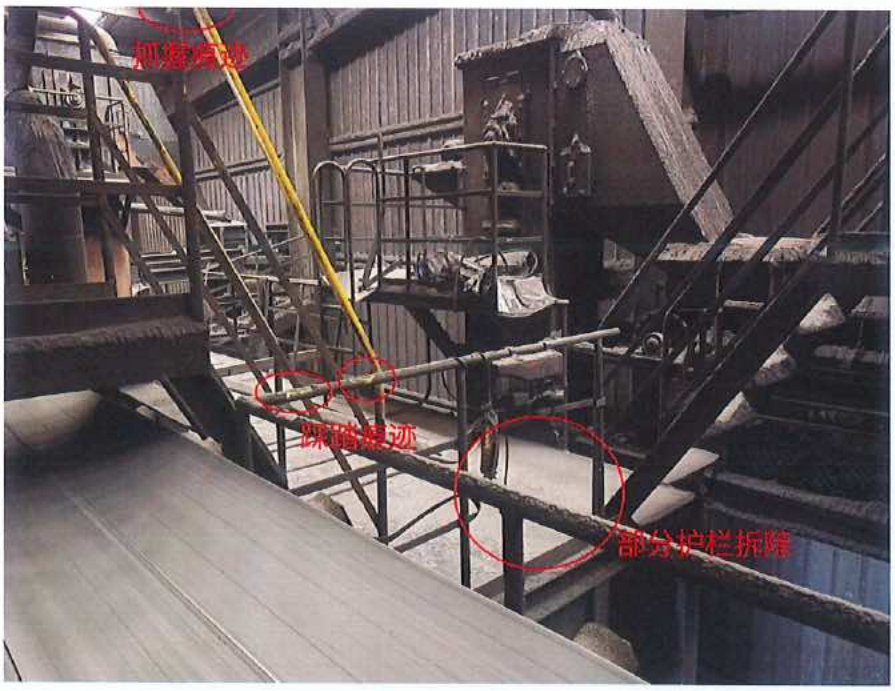
图 3：沙库顶部平台

沙库顶部平台有多个爬梯可以攀爬到达，其中最常用爬梯位于事故位置南侧，爬梯分为多层，其中第一段爬梯高约 3 米，无防护笼（见图 4）。

死者陈**安全意识淡薄，在未佩戴安全带的情况下，靠近距离地面高度约10米的沙库顶部平台临空一侧，行为不当，不慎坠落。

陆霖机械未有效辨识沙库顶部平台高处作业风险并张贴警示标识，对沙库平台顶部作业环节风险管控不到位，未有效督促作业人员佩戴安全带等防护用品。

（一）陆霖机械要深刻吸取事故教训，举一反三，认真履行企业安全生产主体责任，进一步完善各类安全操作规程，加强对包括劳务派遣人员在内的所有员工的安全教育培训，督促其严格遵守公司各项规章制度；深入开展风险辨识和隐患排查治理，尤其对高处作业环节，落实安全防护等措施，同时要采取视频监控等技术手段，做到监护管理无死角，及时消除生产安全事故隐患，防止再次发生类似事故。
