余姚马渚宁波金驰机电有限公司“1·19”一般机械伤害事故调查报告

余姚市人民政府事故调查组

2026年3月23日

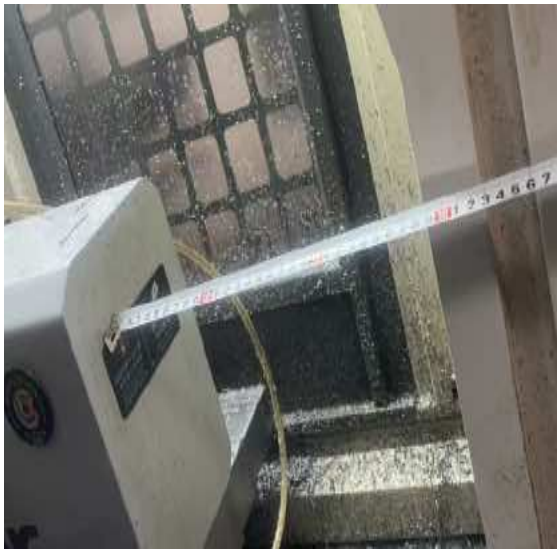
图4 涉事设备情况

1. 涉事设备情况。涉事钻攻中心位于公司西侧钻攻车间一楼东部中间位置。该设备为湖州市舒能工业集团有限公司生产的四轴CNC钻攻中心，型号SN-T700，制造于2024年12月。该设备整体长约220cm、宽约190cm、高约240cm，防护门离地高约72cm，防护门净宽约64cm，净高约122cm。

3. 事故点位情况。现场勘查发现，A 轴伺服电机护罩及对应机壳位置存在接触痕迹，两处痕迹距地面高度在 100cm 至 115cm 之间，钻攻中心内部有明显血迹。

2. 物的不安全状态: 涉事钻工中心机床设备未按照《生产设备安全卫生设计总则》（GB 5083-2023）第6. 1. 4的要求“在作业人员接近可动零部件并可能发生危险的紧急情况下，生产设备应无法启动，或应能立即自动停止”配置安全功能。事故设备内部机器运转较快，伺服电机护罩与机壳存在危险间距，缺乏有效的安全保护装置，导致人员非法进入加工中心危险区域时，设备无法及时检测并自动停止运行。

金驰公司要深刻汲取本起事故教训，切实落实安全生产主体责任。**一是立即开展全面排查。**公司应立即停产整顿，对所有同类及类似机床设备进行专项安全检查，重点排查是否存在类似危险间距和缺失安全联锁装置的问题。对存在隐患的设备必须加装可靠的安全防护装置（如安全光栅、联锁门开关等），并经安全评估合格后方可恢复使用。**二是强化安全教育培训。**公司必须加强全员安全教育培训，结合此次事故案例，强调违章操作的危险性，确保每一位员工熟知本岗位安全操作规程并能严格执行。**三是完善安全管理制度。**修订和完善设备安全操作规程，特别强化设备停机、检修、清理时的上锁挂牌程序，加大现场安全巡查与监督力度，对违章行为“零容忍”。
