东城街道“10·10”一般机械伤害事故调查报告

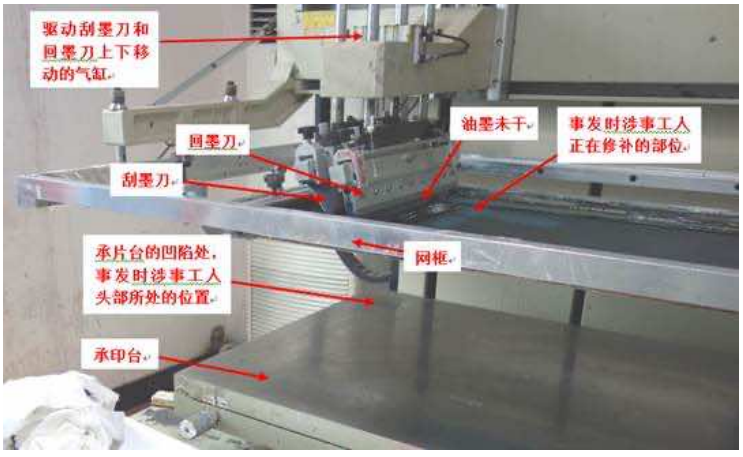
图1涉事丝印机

3、涉事丝印机网版突然下降,根据2号丝印机检验报告,该丝印机各传动机构运转平稳,动作协调,气动系统正常,但是该丝印机的安装的急停操作装置开关低于承印台平面,安装不合理,且急停装置的铝合金板太窄,与微动开关距离过大,不满足GB16754-2005第4.4.2条规定,导致丝印机急停装置无法及时启动。

2、东莞东裕装饰样品制造有限公司设施、设备管理不到位。涉事丝印机控制面板残旧,存在功能标识不清、急停器件缺失及仪表损坏情况,存在误操作风险。

东莞东裕装饰样品制造有限公司要严格落实设施设备的安装符合国家标准或行业标准,对设施设备进行经常性维护、保养,并定期检测,保证正常运转。维护、保养、检测应当作好记录,并由有关人员签字。
